# Dokumentation Befahrung

## Vulkanschleifen

**Die Streckenprüfung erfolgte am 13.06.2018 und 17.07.2018 mit dem Fahrrad**

### Streckenprüfung der Vulkanschleifen im Kreis Mayen-Koblenz

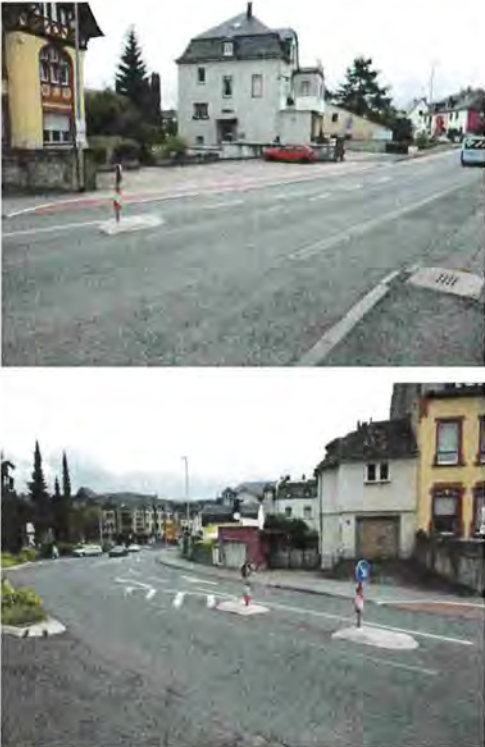
| Nr. | Thema<br>(Farbe =<br>Einstufung) | Beschreibung | Zustän-<br>digkeit | Foto |
|---|---|---|---|---|
| 1 | StVO/<br>Führung | <p><u>Andernach: Aktienstraße</u></p> <p>Umständliche Radwegeführung mit Querung der Aktienstraße in Fahrtrichtung Zentrum/Bf. Andernach</p> <p><b>Handlungsbedarf:</b> Radfahrer sollten auf der Aktienstraße in Richtung KVP weiterfahren, Anpassung der StVO prüfen</p> <p>Hinweis: Dieser Punkt wurde bereits bei einem Vor-Ort-Termin am 14.02.2018 mit der Stadt thematisiert.</p> | Stadt<br>Andernach | |

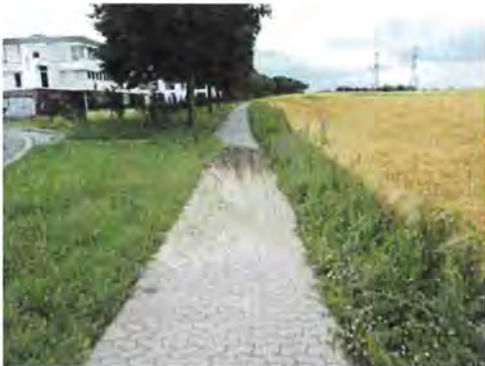
| Nr. | Thema<br>(Farbe =<br>Einstufung) | Beschreibung | Zustän-<br>digkeit | Foto |
|---|---|---|---|---|
| 4 | Wegequa-<br>lität | <p><u>Andernach: Radweg zwischen L 116 und Kirchberg</u></p> <p>Stellenweise stark verschmutzter Radweg. Lockeres, rutschiges Material auf der Fahrbahn stellt für Radfahrer ein Gefahrenpotenzial dar.</p> <p><b>Handlungsbedarf:</b> Reinigung der Fahrbahn</p> | Stadt<br>Anderna<br>ch | |

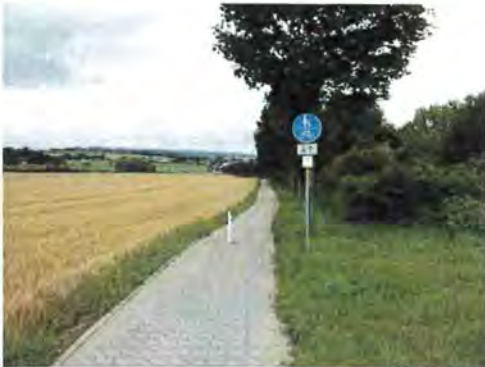
| Nr. | Thema<br>(Farbe =<br>Einstufung) | Beschreibung | Zustän-<br>digkeit | Foto |
|---|---|---|---|---|
| 5 | Befahr-<br>barkeit/<br>Hindernis | <p><u>Andernach: Abzweig Radweg von L 116</u></p> <p>Mittig im Verkehrsraum aufgestellter Sperrpfosten, Sperrpfosten nicht ausreichend erkennbar, da die rot-weiße Markierung verblasst ist.</p> <p><b>Handlungsbedarf:</b> Prüfung Erforderlichkeit Sperrpfosten.</p> <p>Sperrpfosten ausreichend erkennbar gestalten.</p> <p>Siehe auch Rundschreiben des LBM RLP vom 21.09.2010 zum Thema Überquerungsstellen</p> | Stadt<br>Anderna<br>ch | |

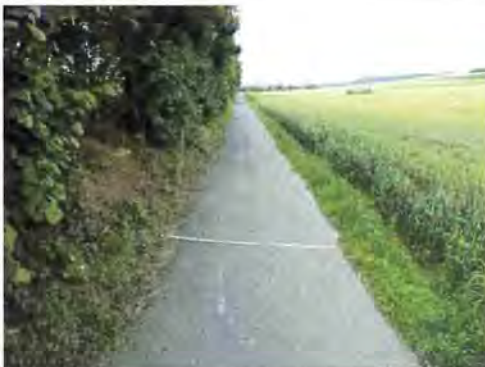
| Nr. | Thema<br>(Farbe =<br>Einstufung) | Beschreibung | Zustän-<br>digkeit | Foto |
|---|---|---|---|---|
| 6 | Ober-<br>flächenbe-<br>schaffen-<br>heit | <p><u>Andernach: Radweg parallel L 116</u></p> <p>Vegetation schränkt den Verkehrsraum für Radfahrer bei einer Wegebreite von ca. 2 m weiter ein.</p> <p><b>Handlungsbedarf:</b> regelmäßiger Vegetationsschnitt und regelmäßige Reinigung des Weges.</p> | Stadt<br>Anderna<br>ch | |

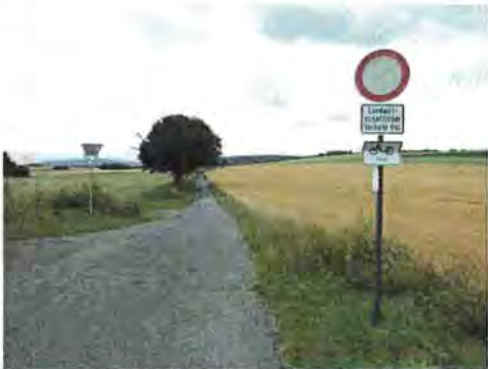
| Nr. | Thema<br>(Farbe =<br>Einstufung) | Beschreibung | Zustän-<br>digkeit | Foto |
|---|---|---|---|---|
| 7 | Befahr-<br>barkeit/<br>Hindernis | <p><u>Andernach-Eich: Wirtschaftsweg zwischen L 116 und K 58</u></p> <p>Weg in Richtung Eich nicht für den Radverkehr freigegeben, wohl aber für Mofas. In Gegenrichtung ist die Freigabe für Radfahrer erfolgt.</p> <p><b>Handlungsbedarf:</b> Prüfung der Freigabezeichen für den Radverkehr.</p> | Stadt<br>Anderna<br>ch | |

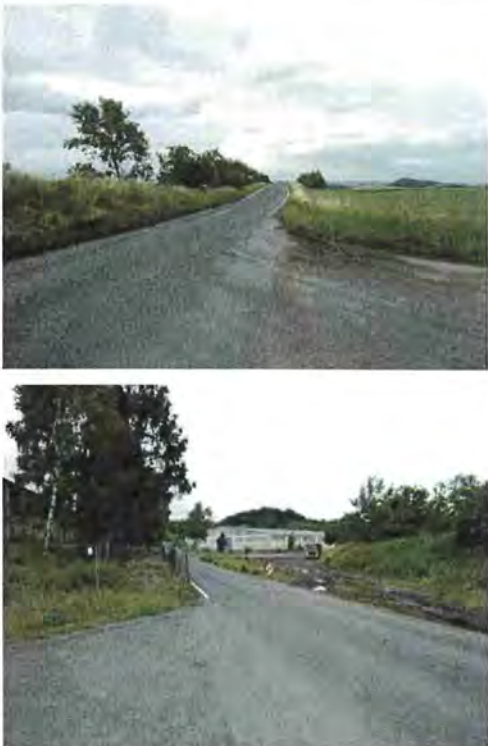
| Nr. | Thema<br>(Farbe =<br>Einstufung) | Beschreibung | Zustän-<br>digkeit | Foto |
|---|---|---|---|---|
| 10 | Verkehrs-<br>sicherheit | <p><u>Andernach-Eich: „Im Breitholz“</u></p> <p>Die Straße liegt innerhalb der OD (Tempo 50). Bei der Befahrung wurden hohe Geschwindigkeiten der Kfz beobachtet. Für den Abbiegevorgang in Richtung Andernach ist die Sicht durch eine Zaunanlage eingeschränkt.</p> <p><b>Handlungsbedarf:</b> Prüfung, ob der Zaun zurückgesetzt werden kann um die Sichtverhältnisse zu verbessern.</p> <p>Geschwindigkeitsreduzierende Maßnahmen für den Kfz-Verkehr prüfen.</p> | Stadt<br>Ander-<br>nach | |

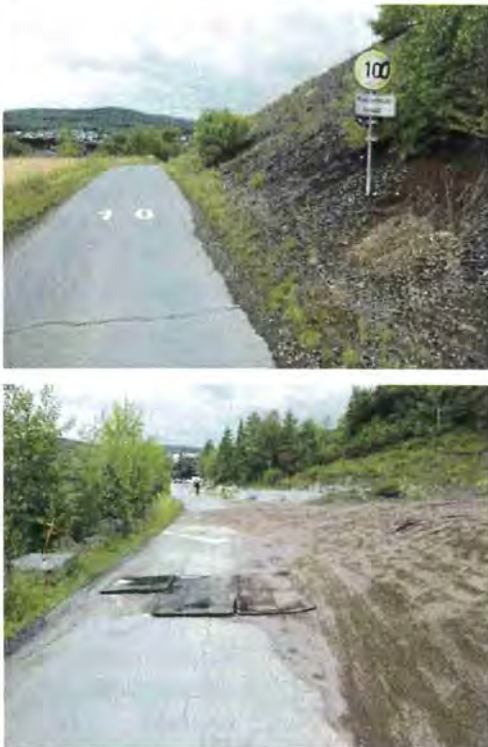
| Nr. | Thema<br>(Farbe =<br>Einstufung) | Beschreibung | Zustän-<br>digkeit | Foto |
|---|---|---|---|---|
| 11 | Verkehrs-<br>sicherheit/<br>Wegebe-<br>lag | <p><u>Nickenich: Lavagrube / Werks-<br/>gelände</u></p> <p>Streckenführung erfolgt über Werks-<br/>gelände (Geschwindig-<br/>keitsbeschränkung 10 km/h):<br/>Sturzgefahr durch Lavaschotter<br/>auf der Asphaltdecke, Brems-<br/>schwelle durch Schotter<br/>schlecht erkennbar und teilweise<br/>defekt.</p> <p>Liegt hier eine Nutzungsverein-<br/>barung mit dem Eigentümer<br/>vor? Wie ist hier die Verkehrssi-<br/>cherungspflicht geregelt?</p> <p><b>Handlungsbedarf:</b> Abstimmung<br/>mit Eigentümer über verkehrssi-<br/>chernde Maßnahmen</p> | VG<br>Pellenz | |

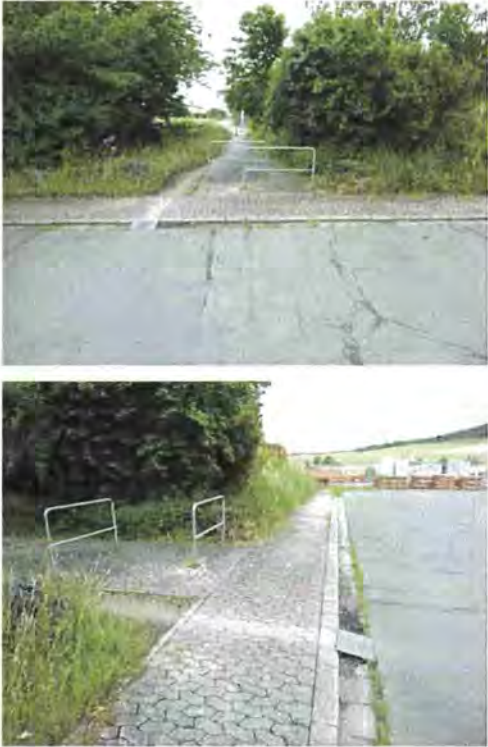
| Nr. | Thema<br>(Farbe =<br>Einstufung) | Beschreibung | Zustän-<br>digkeit | Foto |
|---|---|---|---|---|
| 12 | Befahr-<br>barkeit/<br>Hindernis | <p><u>Nickenich: Wendehammer „Auf dem Teich“</u></p> <p>(Zu) eng gestellte Umlaufsperrern werden von Radfahrern seitlich umfahren. Die Umlaufsperrern entsprechen in Abstand und Ausführung nicht den Anforderungen (vgl. ERA 2010, Kap. 11.1.10).</p> <p>Behelfskonstruktion aufgrund fehlender Bordsteinabsenkung vorhanden.</p> <p>Vegetation verringert die theoretisch vorhandene nutzbare Wegbreite.</p> <p><b>Handlungsbedarf:</b> Prüfung Erforderlichkeit Umlaufsperrern (vgl. Rundschreiben LBM)</p> <p>Komfortablere Ausgestaltung des Übergangs mit abgesenkten Bordsteinen.</p> <p>Vegetation regelmäßig zurückschneiden und Weg regelmäßig reinigen</p> | VG<br>Pellenz | |

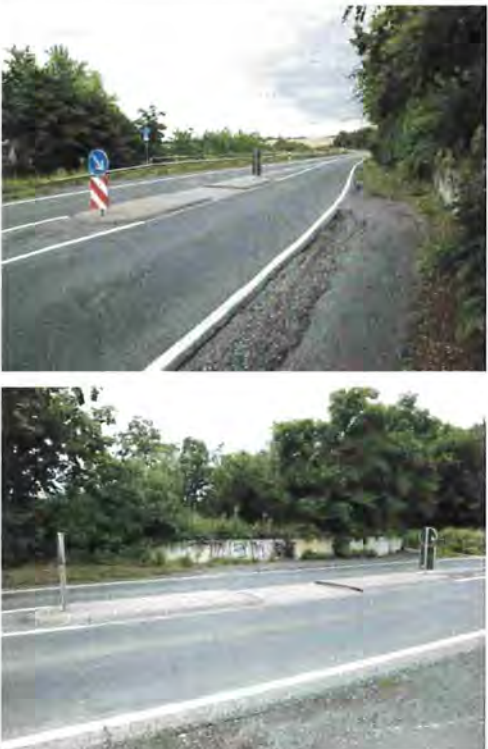
| Nr. | Thema<br>(Farbe =<br>Einstufung) | Beschreibung | Zustän-<br>digkeit | Foto |
|---|---|---|---|---|
| 13 | Sicherheit | <p><u>Nickenich: Querung L 118</u></p> <p>Mittelinsel ist für Radfahrer unzureichend, da nur eine Breite von 2,00m vorhanden ist (Regelbreite: 3,50m).</p> <p>Der verschwenkte Verlauf in beide Fahrtrichtungen erschweren ein zügiges Verlassen der Fahrbahn.</p> <p>Schmutz/ Steine/ Vegetation engen den Verkehrsraum für den Radfahrer zusätzlich ein und erhöhen das Gefahrenpotenzial.</p> <p><b>Handlungsbedarf:</b> Prüfung verkehrssichernder Maßnahmen vor Ort.</p> <p>Regelmäßige Reinigung</p> | Land<br>(L118)<br><br>DTV:<br>6.370<br>Kfz/24h<br><br>Zugel.<br>Km/h:<br>70 | |

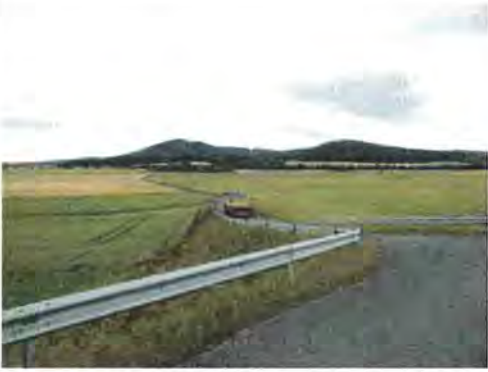
| Nr. | Thema<br>(Farbe =<br>Einstufung) | Beschreibung | Zustän-<br>digkeit | Foto |
|---|---|---|---|---|
| 17 | Sicher-<br>heit, Nut-<br>zungskon-<br>flikt | <p><u>Nickenich: Wirtschaftsweg zwi-<br/>schen B 256 und A 61</u></p> <p>Abschnitt mit Lkw-Werksverkehr<br/>(Steinbruch)</p> <p>Begegnungsverkehr Lkw-<br/>Radverkehr</p> <p><b>Handlungsbedarf:</b> Ergänzende<br/>StVO-Kennzeichnung prüfen,<br/>um die Sicherheit der Radfahrer<br/>zu gewährleisten.</p> | VG<br>Pellenz | |

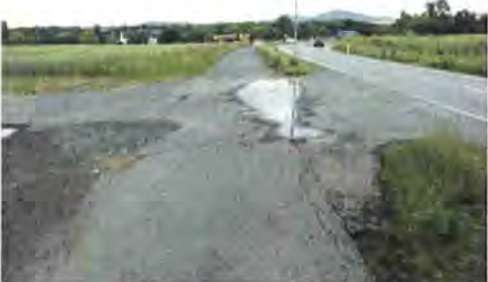
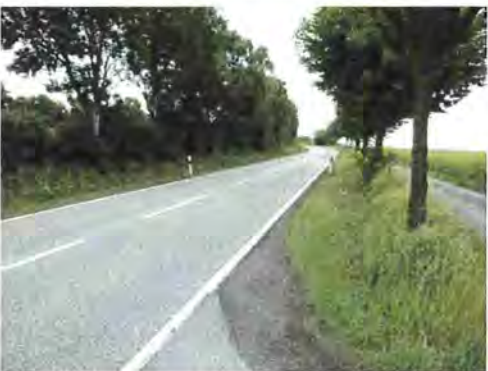
| Nr. | Thema<br>(Farbe =<br>Einstufung) | Beschreibung | Zustän-<br>digkeit | Foto |
|---|---|---|---|---|
| 18 | Sicher-<br>heit,<br>StVO-<br>Beschilder-<br>ung<br>Wegebe-<br>lag | <p><u>Mendig: K 53 östlich Kreisver-<br/>kehr</u></p> <p>Übergang Wirtschaftsweg / Mit-<br/>führung auf Kreisstraße. Die<br/>Radfahrer werden ca. 100m auf<br/>der Kreisstraße und im Kreis-<br/>verkehr mitgeführt. Keine Ein-<br/> bzw. Ausleitung auf die K 53</p> <p>Auto-Fahrer ohne Hinweis auf<br/>(querende) Radfahrer</p> <p>Unebener Wegebelaag im Kreu-<br/>zungsbereich, Verschmutzung<br/>(Split, rolliges Material)</p> <p><b>Handlungsbedarf:</b> Einleitung<br/>bzw. Ausleitung durch Boden-<br/>markierungen und Piktogramme</p> <p>Prüfung Anordnung VZ 138<br/>(Radfahrer)</p> <p>Verbesserungen Wegebelaag</p> <p>Regelmäßige Reinigung</p> | VG<br>Mendig,<br>Kreis (K<br>53)<br><br>DTV:<br>5.472<br>Kfz/24h | <br> |

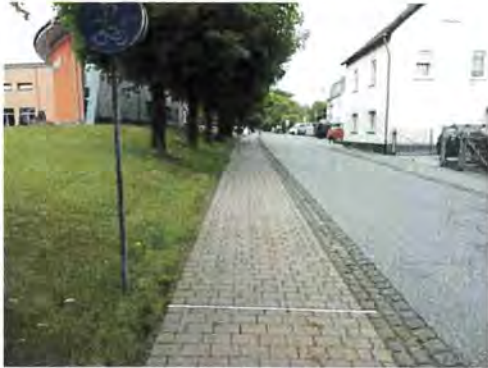
| Nr. | Thema<br>(Farbe =<br>Einstufung) | Beschreibung | Zustän-<br>digkeit | Foto |
|---|---|---|---|---|
| 20 | StVO/StV<br>O-<br>Beschilderung | <p><u>Mendig: Kreuzung Laacher-See-Straße mit Brauerstraße</u></p> <p>Benutzungspflichtiger 2-Richtungsradweg (VZ 240) in der Brauerstraße</p> <p>Wegebreite &lt; 2 m</p> <p>Unzulässige Kombination von HBR-Schildern mit StVO</p> <p><b>Handlungsbedarf:</b> Aufhebung der Benutzungspflicht bei linkem Radweg prüfen. Radfahrer sollten hier die Fahrbahn benutzen.</p> | VG<br>Mendig | |

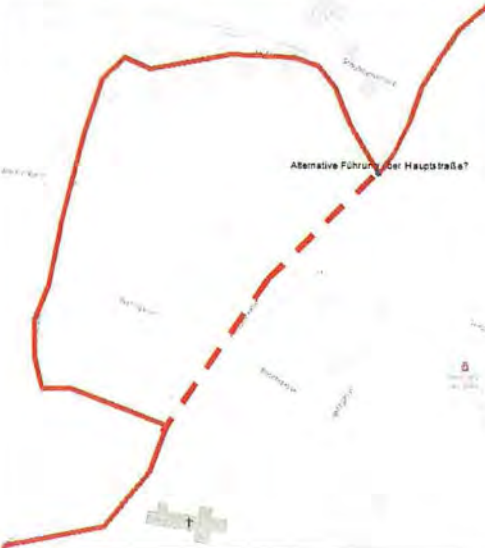
| Nr. | Thema<br>(Farbe =<br>Einstufung) | Beschreibung | Zustän-<br>digkeit | Foto |
|---|---|---|---|---|
| 23 | Führung | <p><u>Obermendig: St. Florinsstraße, Laacher Straße, Hummesgasse</u></p> <p>Umständliche Führung in Obermendig.</p> <p><b>Vorschlag:</b> Änderung der Streckenführung durch die Hauptstraße, als direktere Verbindung (rot gestrichelt).</p> | VG Mendig | |

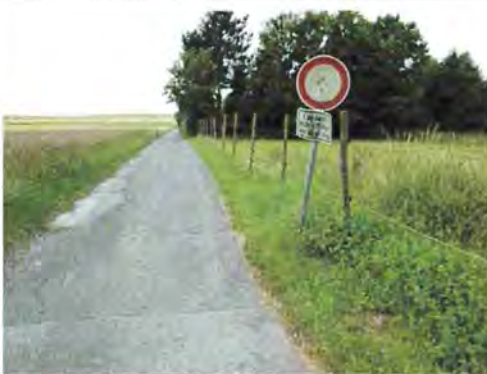
| Nr. | Thema<br>(Farbe =<br>Einstufung) | Beschreibung | Zustän-<br>digkeit | Foto |
|---|---|---|---|---|
| 24 | StVO/<br>StVO-<br>Beschilderung | <u>Obermendig: Abzweig Andres Geflügelhof</u><br><br>Weg nicht für den Radverkehr freigegeben<br><br><b>Handlungsbedarf:</b> Prüfung Freigabe für den Radverkehr | VG<br>Mendig | |

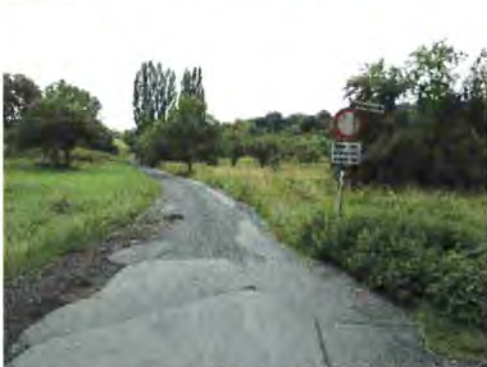
| Nr. | Thema<br>(Farbe =<br>Einstufung) | Beschreibung | Zustän-<br>digkeit | Foto |
|---|---|---|---|---|
| 27 | StVO/<br>StVO-<br>Beschilderung | <u>Kottenheim: Bahnunterführung Richtung Mendig</u><br><br>Weg nicht für den Radverkehr freigegeben<br><br><b>Empfehlung:</b> Prüfung Freigabe für den Radverkehr | VG<br>Vorderei<br>fel | |

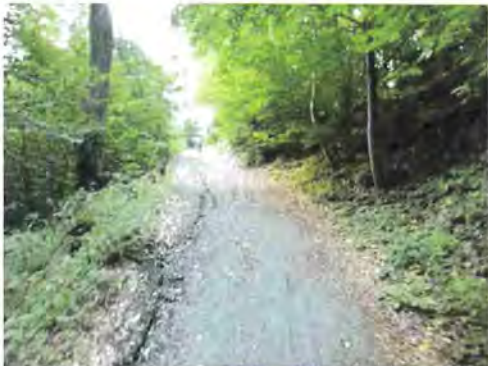
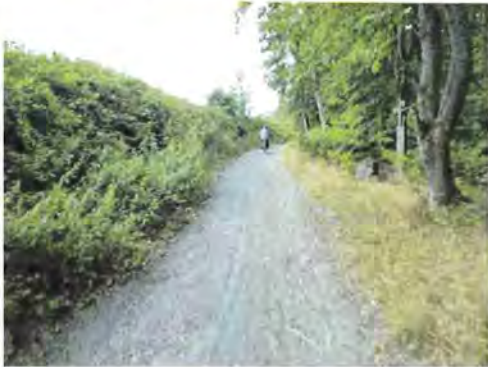
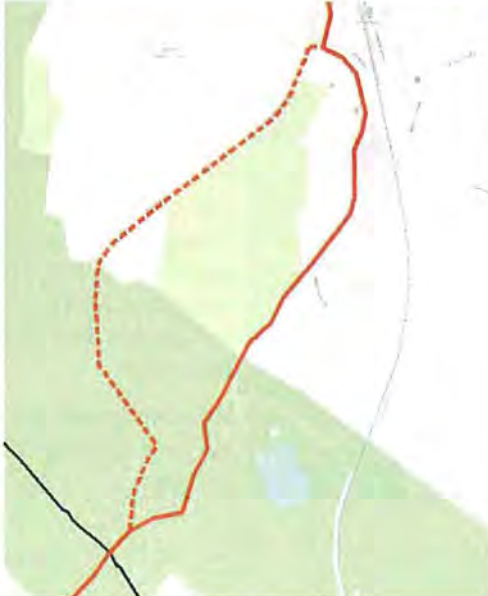
| Nr. | Thema<br>(Farbe =<br>Einstufung) | Beschreibung | Zustän-<br>digkeit | Foto |
|---|---|---|---|---|
| 28 | Strecken-<br>führung,<br>Sicherheit | <p><u>Mayen-Kottenheim: Abschnitt zwischen K 21 (Mayen) und K 20 (Kottenheim)</u></p> <p>Variante 1 (bisherige Planung, durchgezogene Linie)</p> <p>Forstweg, überwiegend mit Schotterbelag, im Offenland asphaltierter Wirtschaftsweg</p> <p>Zwischen dem Sportplatz und dem südlichen Verknüpfungspunkt der beiden Varianten befindet sich eine Steigung/Gefälle mit mehr als 12%</p> <p>Dieses Teilstück ist nicht gefahrlos befahrbar.</p> <p>Als Alternative bietet sich eine Variante weiter westlich an (rot gestrichelt). Dieses Teilstück führt über gut ausgebaute, geschotterte Forstwege und asphaltierte Wirtschaftswege im Offenland. Die Steigungsverhältnisse sind über den gesamten Teilabschnitt moderater und gut zu befahren. Die Alternativvariante hat HBR-Qualität.</p> <p><b>Handlungsbedarf:</b></p> <p>Anpassung der Streckenführung über die westliche Alternative.</p> | VG<br>Vordereifel | |

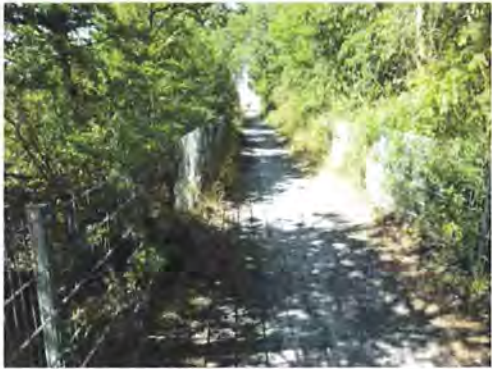
| Nr. | Thema<br>(Farbe =<br>Einstufung) | Beschreibung | Zustän-<br>digkeit | Foto |
|---|---|---|---|---|
| 29 | Wegebrei-<br>te | <p>Kottenheimer Weg, zwischen den Steinbrüchen</p> <p>Vegetation verringert sukzessive die nutzbare Wegebreite</p> <p><b>Handlungsbedarf:</b></p> <p>Regelmäßiger Rückschnitt der Vegetation bis zur Zaunanlage (dabei sollten auch über den Zaun ragende Äste zurückgeschnitten werden)</p> | Stadt<br>Mayen | |

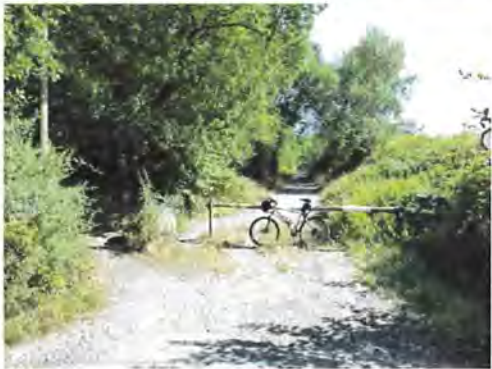
| Nr. | Thema<br>(Farbe =<br>Einstufung) | Beschreibung | Zustän-<br>digkeit | Foto |
|---|---|---|---|---|
| 30 | Befahr-<br>barkeit,<br>Hindernis,<br>StVO/<br>StVO-<br>Beschilderung | <p>Mayen: Querung K 21, Forstweg Richtung Kottenheim</p> <p>Schranke ohne geeignete Umfahrmöglichkeit, Weg ist lt. StVO für jeglichen Verkehr gesperrt</p> <p><b>Handlungsbedarf:</b> Prüfung<br/>Erforderlichkeit Schranke bzw. Umbau mit befahrbarer Umgehung</p> <p>Prüfung Freigabe für den Radverkehr und Anpassung der StVO-Beschilderung</p> | Stadt<br>Mayen | |

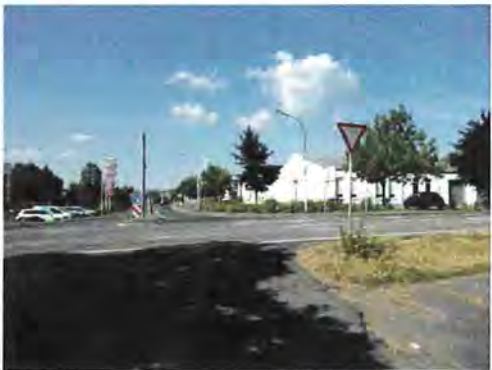
| Nr. | Thema<br>(Farbe =<br>Einstufung) | Beschreibung | Zustän-<br>digkeit | Foto |
|---|---|---|---|---|
| 31 | Sicherheit | <p>Mayen: Querung K 21 auf Höhe Kottenheimer Weg</p> <p>Der LBM hat die Möglichkeit zur Anlage einer Querungshilfe geprüft. Der Bau einer Querungshilfe ist möglich und wird von Seiten aller Beteiligten befürwortet</p> <p><b>Handlungsbedarf:</b> Festlegung weiterer Schritte mit dem LBM Cochem</p> | LBM (K<br>21) | |

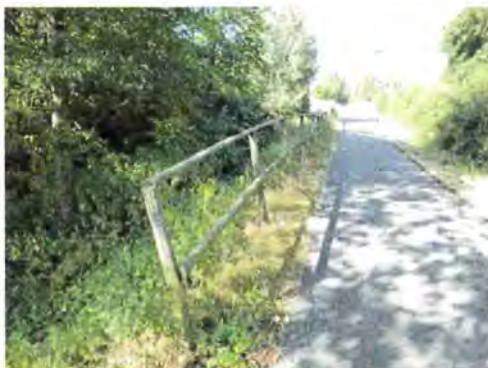
| Nr. | Thema<br>(Farbe =<br>Einstufung) | Beschreibung | Zustän-<br>digkeit | Foto |
|---|---|---|---|---|
| 34 | Sicherheit<br>VPR | <u>Mayen: Maifeldradweg auf Höhe<br/>der B 262 Ausfahrt zur L 98<br/>bzw. K 26</u><br><br>Geländer instabil<br><br><b>Handlungsbedarf:</b><br><br>Prüfung Stabilität bzw. Erforder-<br>lichkeit Geländer | Stadt<br>Mayen | |

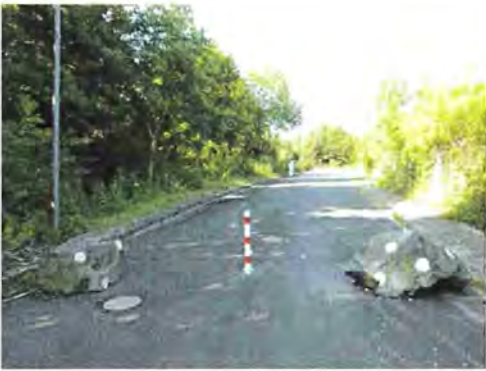
| Nr. | Thema<br>(Farbe =<br>Einstufung) | Beschreibung | Zustän-<br>digkeit | Foto |
|---|---|---|---|---|
| 36 | Befahr-<br>barkeit,<br>Sicherheit<br>VPR | <p>Mayen: <u>Gottlieb-Daimler-Straße</u></p> <p>Sperrpfosten mittig in der Ver-<br/>kehrsfläche, ungesicherte Find-<br/>linge</p> <p><b>Handlungsbedarf:</b></p> <p>Prüfung Erforderlichkeit Sperr-<br/>pfosten + Findlinge</p> <p>Bei zwingender Erforderlichkeit:<br/>Findlinge durch Sperrpfosten<br/>ersetzen.</p> | Stadt<br>Mayen | |

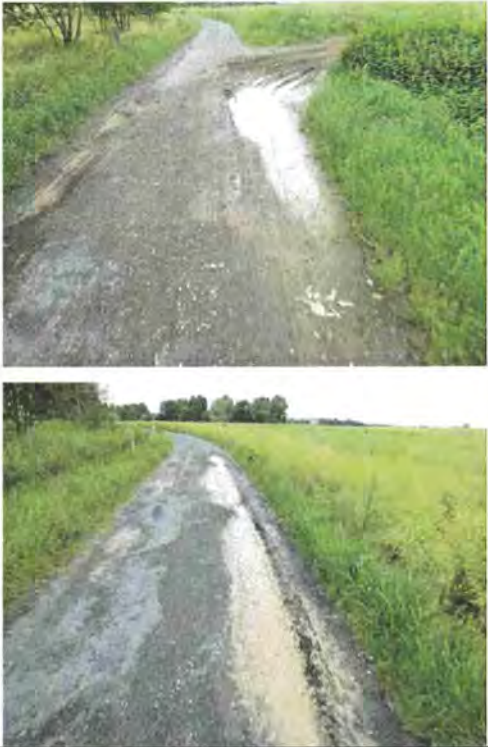
| Nr. | Thema<br>(Farbe =<br>Einstufung) | Beschreibung | Zustän-<br>digkeit | Foto |
|---|---|---|---|---|
| 43 | <b>Wegebe-<br/>lag/Oberfl<br/>ächenbe-<br/>schaffen-<br/>heit</b><br><b>VPR</b> | <u>Thür: Schotterweg durch Thürer<br/>Wiesen</u><br><br>Unebener Wegebelag, Schlag-<br>löcher, Regenwasser bleibt auf<br>dem Weg stehen<br><br><b>Handlungsbedarf:</b> Punktuelle<br>Verbesserung der Wegeoberflä-<br>che. Ggf. Einschränkung der<br>Nutzung durch schwere Fahr-<br>zeuge prüfen. | VG<br>Mendig | |

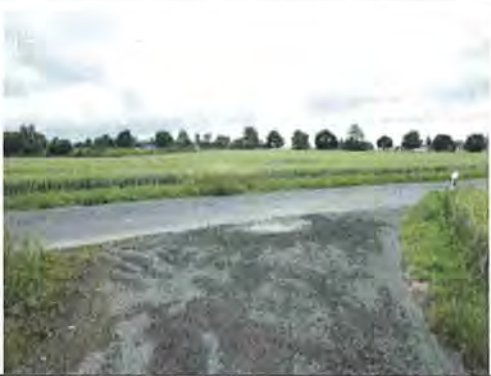
| Nr. | Thema<br>(Farbe =<br>Einstufung) | Beschreibung | Zustän-<br>digkeit | Foto |
|---|---|---|---|---|
| 45 | Wegebe-<br>lag/Oberfl<br>ächenbe-<br>schaffen-<br>heit<br>VPR | <u>Mendig-Flugplatz: Einmündung<br/>Schotterweg auf ehemalige<br/>Kreisstraße</u><br><br>Schlagloch im Kreuzungs-<br>/Kurvenbereich (Übergang<br>Schotter/Asphalt)<br><br><b>Handlungsbedarf:</b> Verbesse-<br>rung der Wegeoberfläche mit<br>Beseitigung der Schlaglöcher | VG<br>Mendig | |

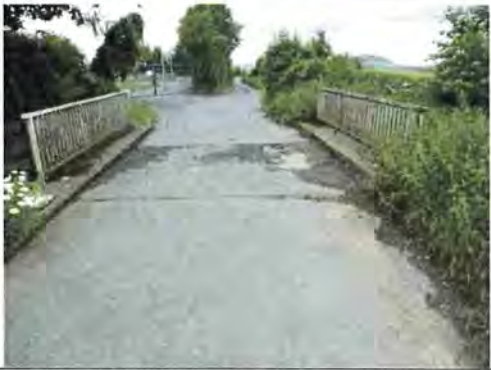
| Nr. | Thema<br>(Farbe =<br>Einstufung) | Beschreibung | Zustän-<br>digkeit | Foto |
|---|---|---|---|---|
| 46 | Wegebe-<br>lag/Oberfl<br>ächenbe-<br>schaffen-<br>heit<br>VPR | <u>Mendig Klärwerk: Brücke über<br/>Thürer Bach</u><br><br>Schlaglöcher im Brückenbereich<br><br><b>Handlungsbedarf:</b> Verbesse-<br>rung der Wegeoberfläche mit<br>Beseitigung der Schlaglöcher | VG<br>Mendig | |

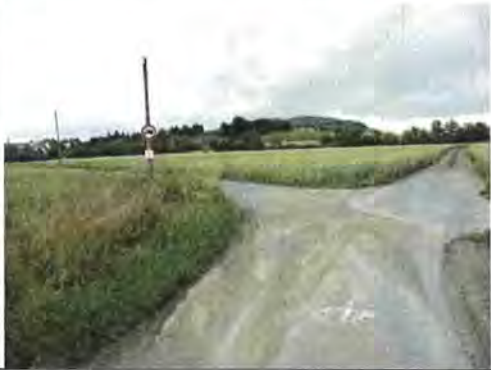
| Nr. | Thema<br>(Farbe =<br>Einstufung) | Beschreibung | Zustän-<br>digkeit | Foto |
|---|---|---|---|---|
| 47 | Wegebe-<br>lag<br>VPR | <u>Kruft: Wirtschaftsweg westlich K<br/>52, südlich Kruft</u><br><br>Ausgeschwemmtes Lockermate-<br>rial auf der Asphaltdecke im<br>Kurvenbereich, Rutschgefahr<br><br><b>Handlungsbedarf:</b> Reinigung<br>des Kreuzungsbereichs | VG<br>Pellenz | |

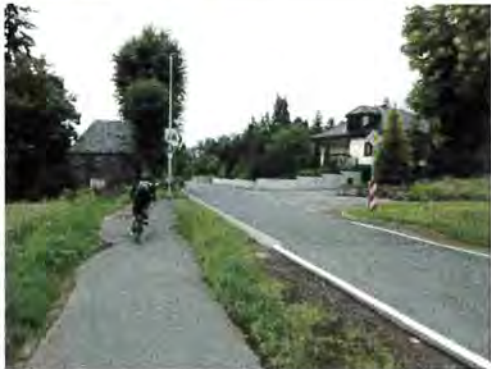
| Nr. | Thema<br>(Farbe =<br>Einstufung) | Beschreibung | Zustän-<br>digkeit | Foto |
|---|---|---|---|---|
| 48 | Füh-<br>rung/Lenk<br>ung, Ori-<br>entierung<br>VPR | <u>Kruft: Ortseingang K 52 (Ocht-<br/>endunger Straße)</u><br><br>Radweg endet am Ortseingang.<br>Kein geregelter Übergang an<br>der Schnittstelle Radweg Ende /<br>Mitführung auf Kreisstraße vor-<br>handen.<br><br><b>Handlungsbedarf:</b> Bessere<br>Aus- und Einleitung des Rad-<br>verkehrs prüfen (vgl. ERA)<br><br>Ergänzende HBR-Beschilderung<br>hilfreich. | VG<br>Pellenz | |

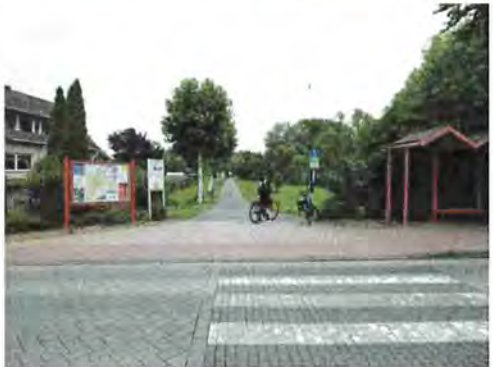
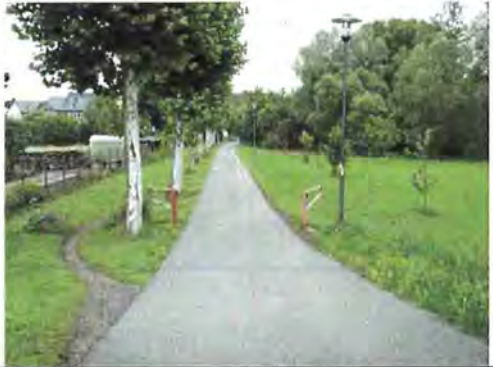
| Nr. | Thema<br>(Farbe =<br>Einstufung) | Beschreibung | Zustän-<br>digkeit | Foto |
|---|---|---|---|---|
| 49 | Befahr-<br>barkeit,<br>Hindernis<br>VPR | <p>Plaidt: Ochtendunger Straße,<br/>Bushaltestelle Nettebrücke</p> <p>Unzureichende, unkomfortable<br/>Bordsteinabsenkung</p> <p>Halbschranken als Hindernisse<br/>im Fahrweg und ungesicherter<br/>Findling an der Umfahrung</p> <p><b>Handlungsbedarf:</b> Niveauglei-<br/>che Absenkung der Bordsteine.<br/>Prüfung Erforderlichkeit der<br/>beiden Halbschranken, Beseiti-<br/>gung des Findlings neben den<br/>Schranken.</p> | VG<br>Pellenz | <br> |

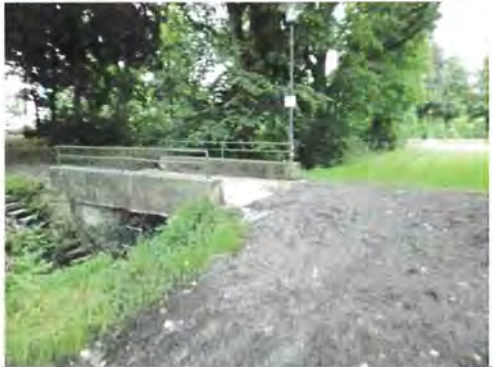
| Nr. | Thema<br>(Farbe =<br>Einstufung) | Beschreibung | Zustän-<br>digkeit | Foto |
|---|---|---|---|---|
| 50 | Sicherheit<br>VPR | <p>Plaidt: <u>Brücke im Rauscher Park<br/>nahe Mühlenstraße/ Altenheim</u></p> <p>Seitliche Begrenzungsmauer der<br/>Brücke nur schwer erkennbar,<br/>keine seitlichen Anschlüsse<br/>vorhanden</p> <p><b>Handlungsbedarf:</b> Prüfung<br/>Absturzsicherung + Prüfung<br/>seitliche Anschlüsse</p> | VG<br>Pellenz | |

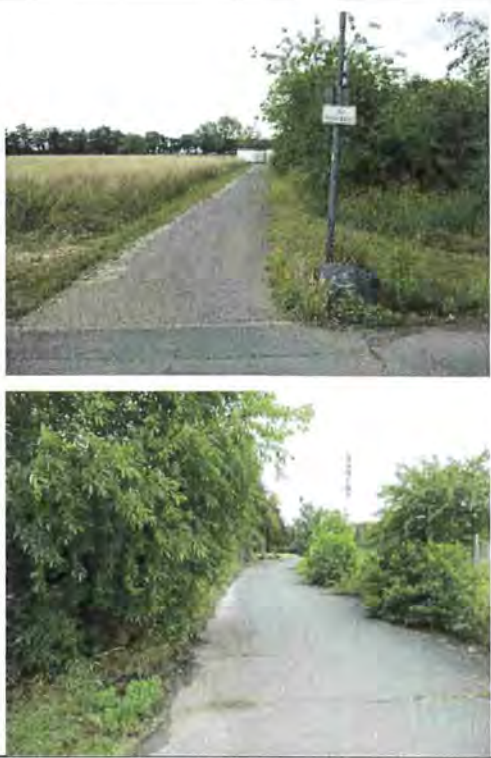
| Nr. | Thema<br>(Farbe =<br>Einstufung) | Beschreibung | Zustän-<br>digkeit | Foto |
|---|---|---|---|---|
| 51<br>a | Sicher-<br>heit, We-<br>gebreite<br>VPR | <p><u>Plaidt: Rauscherstraße, südlich Regionale Schule Pellenz</u></p> <p>Ungesicherter Findling im Kurvenbereich, schlecht erkennbar, v.a. bei hoch stehender Vegetation</p> <p>Seitenbereiche des Weges sind stellenweise zugewachsen.</p> <p><b>Handlungsbedarf:</b> Beseitigung des Findlings, Seitenbereiche regelmäßig pflegen.</p> | VG<br>Pellenz | |

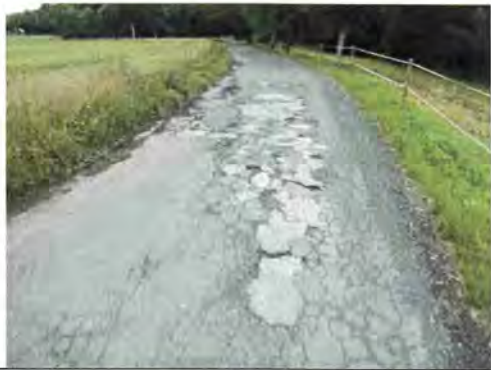
| Nr. | Thema<br>(Farbe =<br>Einstufung) | Beschreibung | Zustän-<br>digkeit | Foto |
|---|---|---|---|---|
| 51<br>b | Wegebe-<br>lag/Oberfl-<br>ächenbe-<br>schaffen-<br>heit<br>VPR | <p><u>Miesenheim: Gut Nettehammer</u></p> <p>Asphaltdecke an einigen Stellen uneben mit Schlaglöchern und „geflickten“ Stellen</p> <p><b>Handlungsbedarf:</b> Verbesserung der Wegeoberfläche</p> | Stadt<br>Anderna<br>ch | |

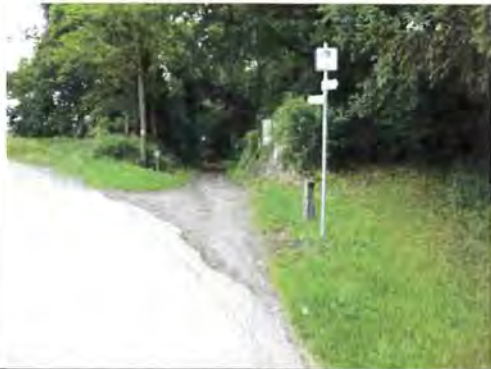
| Nr. | Thema<br>(Farbe =<br>Einstufung) | Beschreibung | Zustän-<br>digkeit | Foto |
|---|---|---|---|---|
| 52 | Sicher-<br>heit,<br>Oberfl-<br>ächenbe-<br>schaffen-<br>heit<br>VPR | <p><u>Miesenheim: Gut Nettehammer (Verbindung „Am weißen Haus“)</u></p> <p>Grobe Kante am Übergang zwischen Asphalt und abzweigenden Schotterweg.</p> <p><b>Handlungsbedarf:</b> Herstellung eines sicheren Übergangs an der Stelle und Beseitigung der Kante.</p> | Stadt<br>Anderna<br>ch | |

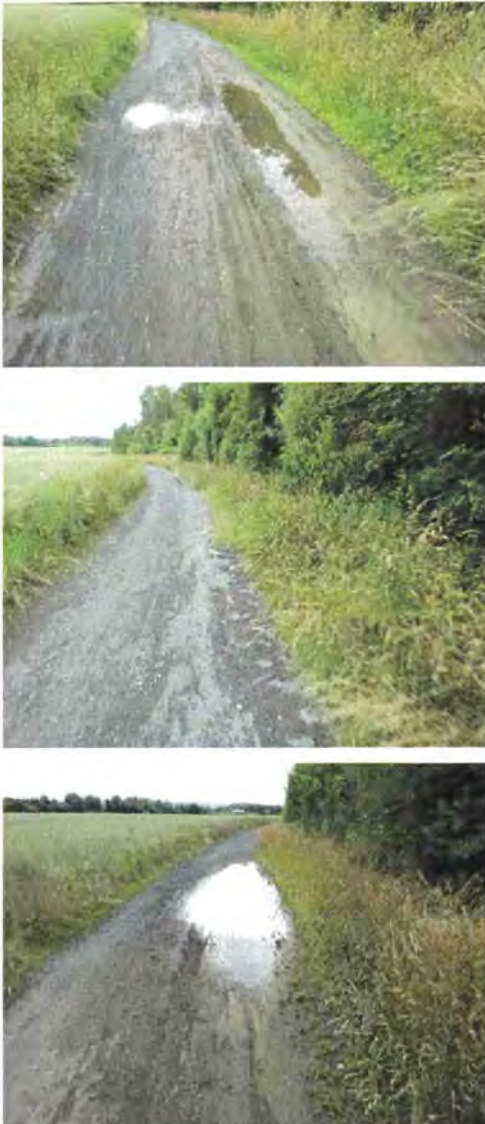
| Nr. | Thema<br>(Farbe =<br>Einstufung) | Beschreibung | Zustän-<br>digkeit | Foto |
|---|---|---|---|---|
| 53 | Wegebe-<br>lag/Oberfl<br>ächenbe-<br>schaffen-<br>heit<br><br>Pflege<br>Wegrän-<br>der<br><br>VPR | <p><u>Weg zwischen Miesenheim und Andernach entlang der Nette südlich B 9</u></p> <p>Unebene Wegeoberfläche mit Wasseransammlungen</p> <p>Vegetation ragt seitlich in den Weg hinein und verringert die nutzbare Wegebreite</p> <p><b>Handlungsbedarf:</b> Verbesserung der Wegeoberfläche einschließlich Entwässerung, regelmäßiger Rückschnitt der Vegetation.</p> | Stadt<br>Andernach | |

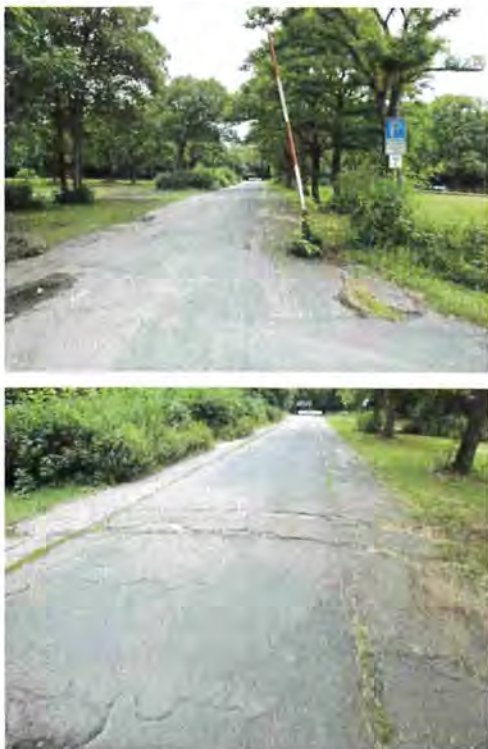
| Nr. | Thema<br>(Farbe =<br>Einstufung) | Beschreibung | Zustän-<br>digkeit | Foto |
|---|---|---|---|---|
| 55 | Hindernis,<br>Wegebe-<br>lag<br>NOR | <u>Andernach: Bassenheimer Weg</u><br>Schranke im Verkehrsraum,<br>ungesicherte Findlinge im Sei-<br>tenbereich.<br>Asphaltoberfläche uneben<br>(Längs- und Querrinnen)<br><b>Handlungsbedarf:</b> Prüfung<br>Erforderlichkeit Schranke &<br>Findlinge, stellenweise Verbes-<br>serung der Wegeoberfläche | Stadt<br>Anderna<br>ch | |

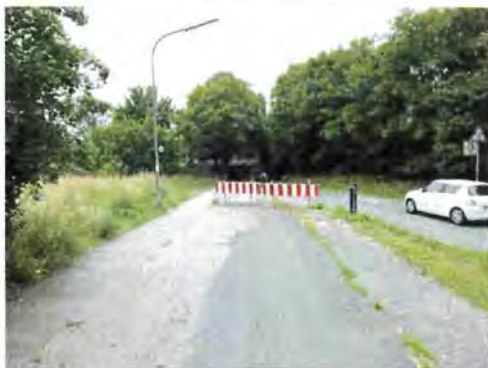
| Nr. | Thema<br>(Farbe =<br>Einstufung) | Beschreibung | Zustän-<br>digkeit | Foto |
|---|---|---|---|---|
| 56 | Führung,<br>Orientie-<br>rung<br>NOR | <u>Andernach: Übergang Bassen-<br/>heimer Weg auf Stadionstraße</u><br>Unklare Verkehrsführung für den<br>Radverkehr am Übergang zur<br>Mitführung auf der Stadionstra-<br>ße. Der Radverkehr wird mittels<br>HBR auf den Gehweg gelenkt.<br><b>Handlungsbedarf:</b> Verdeutli-<br>chung der Ein- und Ausleitung<br>des Radverkehrs mit Boden-<br>markierungen/ Radpiktogram-<br>men oder ergänzende HBR-<br>Beschilderung. | Stadt<br>Anderna<br>ch | |

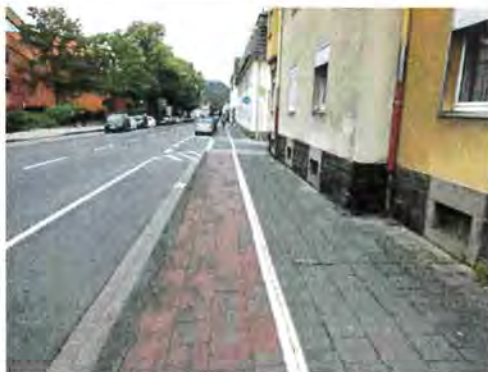
| Nr. | Thema<br>(Farbe =<br>Einstufung) | Beschreibung | Zustän-<br>digkeit | Foto |
|---|---|---|---|---|
| 57 | Sicher-<br>heit,<br>StVO/<br>StVO-<br>Beschilde-<br>rung<br>NOR | <u>Andernach: Breite Straße, Schil-<br/>lering, Stadionstraße</u><br>Richtungsbezogener, benut-<br>zungspflichtiger Radweg entlang<br>der „Breite Straße“, „Schil-<br>lering“, „Stadionstraße“, mehrere<br>Gefahrenpunkte durch Einmün-<br>dungen, Längsparken direkt am<br>Radweg (aufgehende Türen<br>etc.), zugestellter Radweg (sie-<br>he Foto) etc. | Stadt<br>Anderna<br>ch | |

| Nr. | Thema<br>(Farbe =<br>Einstufung) | Beschreibung | Zustän-<br>digkeit | Foto |
|---|---|---|---|---|
| | | <p>Vgl. Hinweis eines Bürgers vom 26.6.2018 an LBM RLP, weitergeleitet am 27.6. an Stadt Andernach.</p> <p><b>Handlungsbedarf:</b> Möglichkeiten zur Verbesserung der Situation für Radfahrer prüfen – gilt für beide Richtungen.</p> | | |

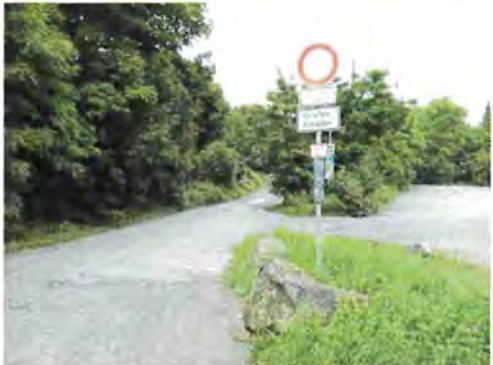
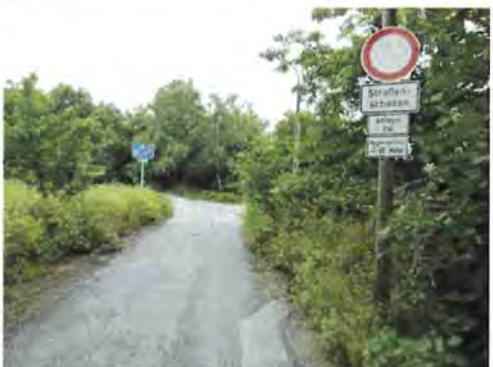
| Querverbindung Mendig | | | | |
|---|---|---|---|---|
| 58 | StVO/<br>StVO-<br>Beschilderung | <p><u>Mendig: Abzweig von Brauerstraße auf Höhe des Wohnmobil-Stellplatzes</u></p> <p>Weg nicht für den Radverkehr freigegeben (auch in Gegenrichtung)</p> <p>Ungesicherte Findlinge direkt am Wegrand</p> <p><b>Handlungsbedarf:</b> Prüfung Freigabe für den Radverkehr (auch in Gegenrichtung)</p> <p>Prüfung Erforderlichkeit Findlinge</p> | VG<br>Mendig | <br> |

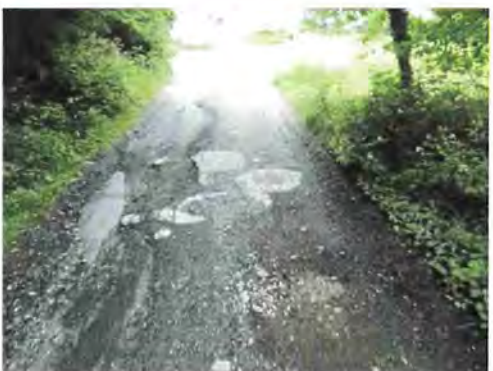
| Querverbindung Mendig | | | | |
|---|---|---|---|---|
| 59 | Wegebelag/Oberflächenbeschaffenheit | <p><u>Mendig: Verbindung Brauerstraße – Auf Stürmerisch</u></p> <p>Schotterweg mit einzelnen Asphaltflecken, einzelne Schlaglöcher</p> <p><b>Handlungsbedarf:</b> Verbesserung der Wegeoberfläche</p> | VG<br>Mendig | |

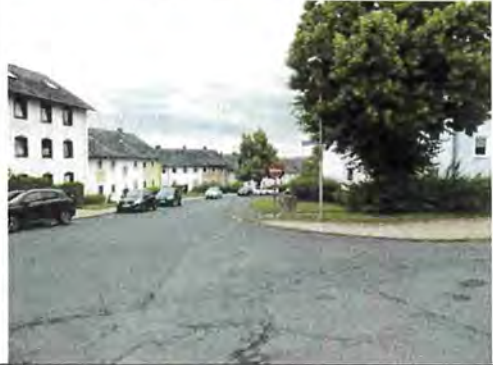
| Nr. | Thema<br>(Farbe =<br>Einstufung) | Beschreibung | Zustän-<br>digkeit | Foto |
|---|---|---|---|---|
| 60 | StVO/StV<br>O-<br>Beschilderung | <u>Mendig, St. Barbarastraße</u><br>Einbahnstraße nicht für Radverkehr freigegeben<br><b>Handlungsbedarf:</b> Prüfung<br>Freigabe für Radverkehr in Gegenrichtung der Einbahnstraße | VG<br>Mendig | |

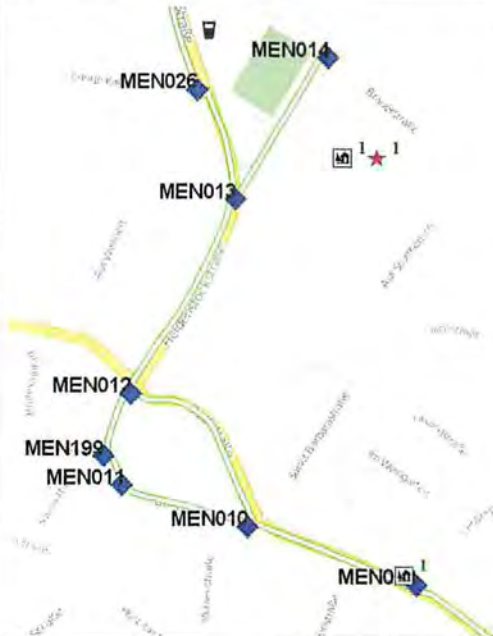
| Nr. | Thema<br>(Farbe =<br>Einstufung) | Beschreibung | Zustän-<br>digkeit | Foto |
|---|---|---|---|---|
| | Streckenführung | <u>Mendig: Zentrum</u><br>In Abhängigkeit der Umsetzbarkeit der Punkte 22 und 61 könnte eine Führung über die bereits beschilderte Strecke (Heidenstockstr./Poststraße) erfolgen.<br><b>Handlungsbedarf:</b> Klärung der Streckenführung | VG<br>Mendig | |

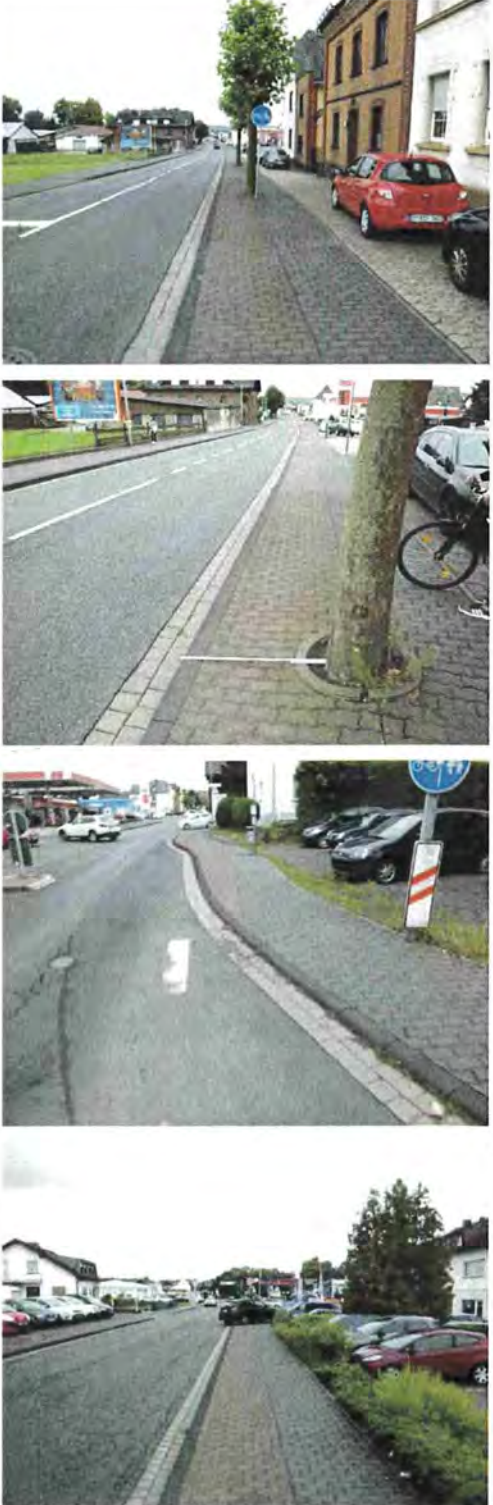
| Nr. | Thema<br>(Farbe =<br>Einstufung) | Beschreibung | Zustän-<br>digkeit | Foto |
|---|---|---|---|---|
| 61 | StVO/<br>StVO-<br>Beschilderung | <p><u>Mendig, Bahnstraße (L 113)</u></p> <p>Richtungsbezogene Führung, benutzungspflichtiger Radweg (VZ 241), Bäume zwischen Radweg und Gehweg, Breite tlw. &lt; 1 m, Absenkungen an Grundstückseinfahrten, Einfahrten zu Gewergrundstücken, Querung von einmündenden Straße ohne Absenkung der Bordsteine</p> <p><b>Handlungsbedarf:</b> Prüfung Aufhebung der Benutzungspflicht, Kennzeichnung Gehweg „Radfahrer frei“, Führung im Mischverkehr</p> <p>Furtmarkierungen an Einmündungen ergänzen</p> | <p>Land (L 113)</p> <p>DTV: 7.372 Kfz/24h</p> | |

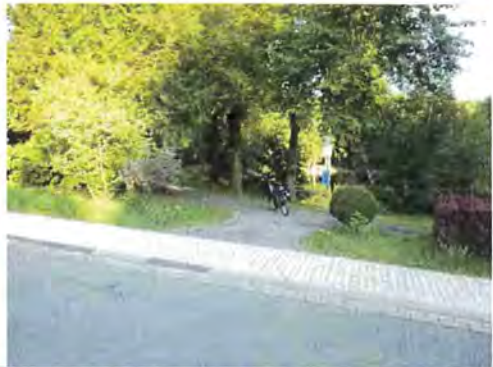
| Anbindung Laacher See | | | | |
|---|---|---|---|---|
| 64 | Befahr-<br>barkeit | <u>Obermendig: Hochsteinstraße,<br/>Übergang in Parkanlage entlang<br/>Kellbach</u><br><br>Unkomfortabler Übergang we-<br>gen mangelnder Bordsteinab-<br>senkung<br><br><b>Handlungsbedarf:</b> Niveauglei-<br>che Absenkung der Bordsteine | VG<br>Mendig | |

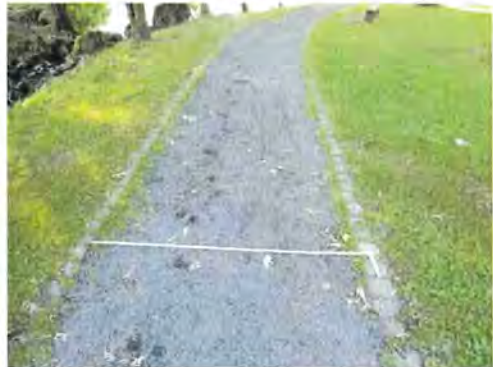
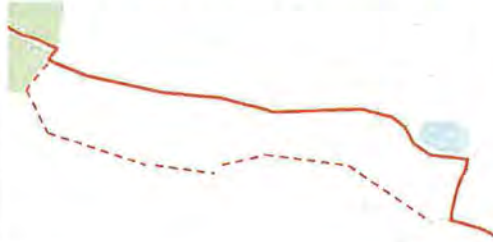
| Anbindung Laacher See | | | | |
|---|---|---|---|---|
| 65 | Befahr-<br>barkeit,<br>Mehr-<br>fachnut-<br>zung,<br>Alternati-<br>ve Füh-<br>rung | <u>Obermendig: Wege in der Park-<br/>anlage entlang Kellbach</u><br><br>Weg wird eher als Spazierweg<br>für Fußgänger genutzt. Konflikt-<br>potenzial mit Fußgängern wird<br>als hoch eingeschätzt.<br><br>Tiefe Schotterung bei einer We-<br>gebreite von ca. 1,70 m bis zum<br>Pflasterstrand grundsätzlich zu<br>schmal für gemeinsamen Geh-<br>und Radweg.<br><br><b>Handlungsbedarf:</b> es wird<br>empfohlen, den Radverkehr auf<br>die parallel verlaufende Straße<br>„Wasserschöpp“ zu verlegen (rot<br>gestrichelt). | VG<br>Mendig | <br> |

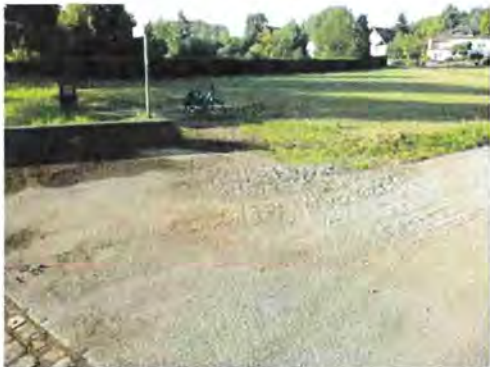
| Nr. | Thema<br>(Farbe =<br>Einstufung) | Beschreibung | Zustän-<br>digkeit | Foto |
|---|---|---|---|---|
| 66 | Sicherheit | <p><u>Obermendig: Querung Kellbach/„Wasserschöpp“</u></p> <p>Brückenrand unauffällig, keine seitliche Absturzsicherung</p> <p>Lockermaterial im Kurvenbereich auf dem Asphalt</p> <p><b>Handlungsbedarf:</b> es wird empfohlen, den Radverkehr auf die Straße „Wasserschöpp“ zu verlegen.</p> | VG<br>Mendig | |

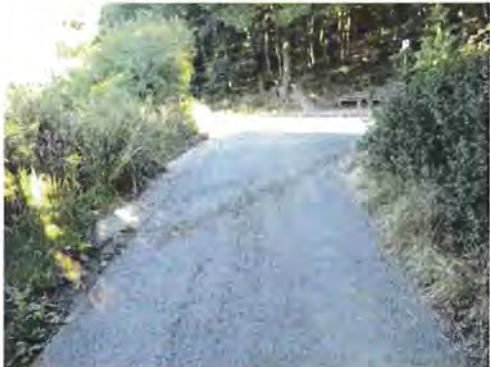
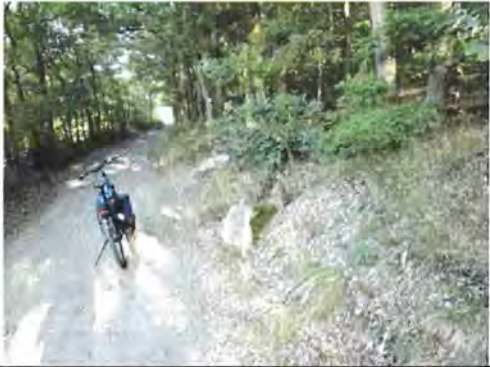
| Nr. | Thema<br>(Farbe =<br>Einstufung) | Beschreibung | Zustän-<br>digkeit | Foto |
|---|---|---|---|---|
| 67 | Sicherheit | <p><u>Obermendig-Bell: Verbindungs-<br/>weg</u></p> <p>Ausgeschwemmtes Lockermaterial auf Asphalt birgt Rutschgefahr.</p> <p>Ungesicherter Findling als Begrenzungs-Stein.</p> <p><b>Handlungsbedarf:</b></p> <p>Ursache für Ausschwemmung abstellen &amp; Asphalt reinigen</p> <p>Prüfung Erforderlichkeit Begrenzungsstein</p> | VG<br>Mendig | |

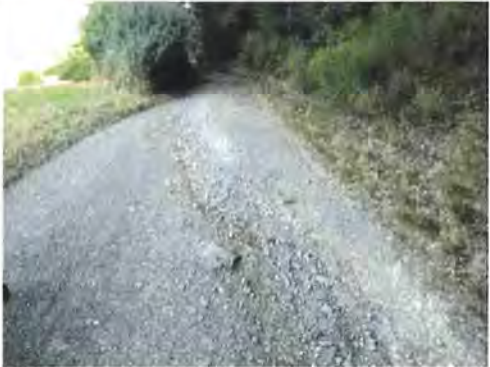
| Nr. | Thema<br>(Farbe =<br>Einstufung) | Beschreibung | Zustän-<br>digkeit | Foto |
|---|---|---|---|---|
| 68 | Sicherheit, Wegebelag/Oberfläche | <p><u>Obermendig-Bell: Verbindungs-<br/>weg</u></p> <p>Geschotterter Abschnitt mit stellenweise schlechter Wegequalität (Erosionsrinne, Schlaglöcher, seitliche Vegetation, Übergang zu Asphaltbereich mit hoher Kante)</p> <p><b>Handlungsbedarf:</b> Verbesserung der Wegeoberfläche, Angleichung des Übergangs Asphalt/ Schotter</p> | VG<br>Mendig | |

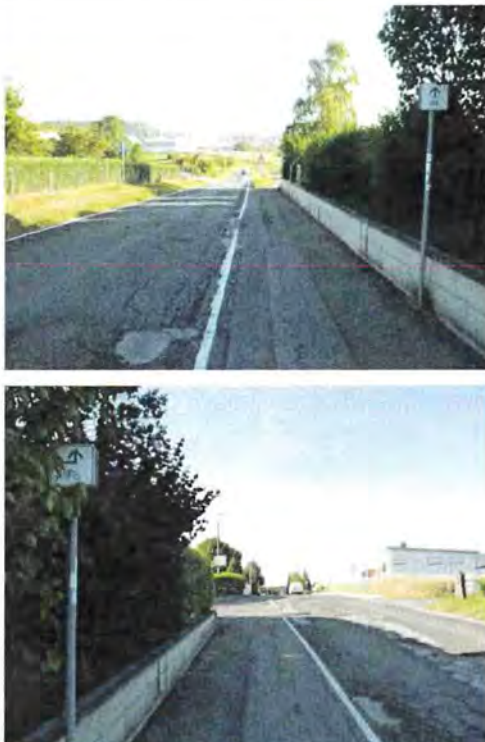
| Nr. | Thema<br>(Farbe =<br>Einstufung) | Beschreibung | Zustän-<br>digkeit | Foto |
|---|---|---|---|---|
| 70 | Führung | <p><u>Bell: Ortsausgang: L 82 (Wehrer Straße)</u></p> <p>Keine Ein- bzw. Ausleitung von der Mitführung auf den seitlichen Weg (durchgezogene Linien)</p> <p><b>Handlungsbedarf:</b></p> <p>Ein- bzw. Ausleitung herstellen, klare Verkehrsführung</p> | LBM, L 82 | |

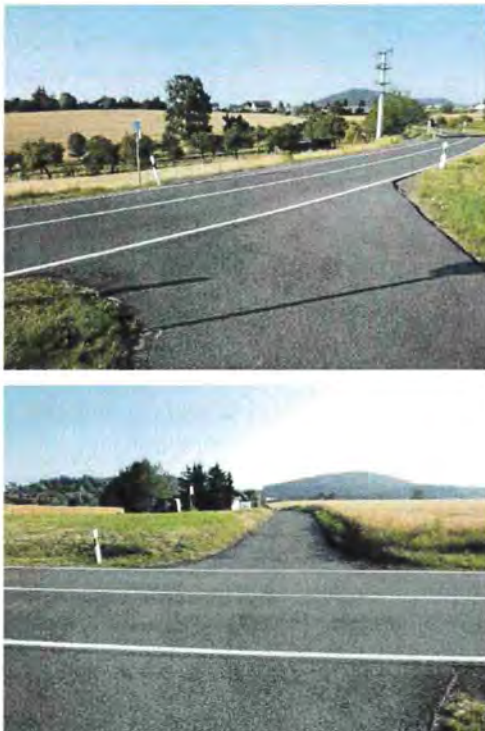
| Nr. | Thema<br>(Farbe =<br>Einstufung) | Beschreibung | Zustän-<br>digkeit | Foto |
|---|---|---|---|---|
| 71 | Orientierung,<br>Bodenmarkierung | <p><u>Nördlich Bell: Querung K 56</u></p> <p>Durchgezogene Mittellinie an der Querungsstelle</p> <p><b>Handlungsbedarf:</b> Prüfung der StVO (Markierung + Beschilderung)</p> | LBM | |

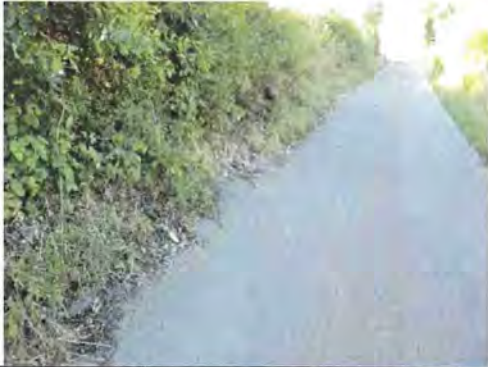
| Nr. | Thema<br>(Farbe =<br>Einstufung) | Beschreibung | Zustän-<br>digkeit | Foto |
|---|---|---|---|---|
| 72 | Wegebe-<br>lag/ Ober-<br>flächen-<br>beschaf-<br>fenheit | <u>Nördlich Bell: Weg zwischen<br/>Bell und ehem. Naturkundemu-<br/>seum</u><br><br>Wurzelaufbruch im Seitenbe-<br>reich<br><br><b>Handlungsbedarf:</b><br><br>Belag verbessern, zusätzlich<br>Hinweis auf unebene Fahrbahn<br>empfohlen | VG<br>Mendig | |

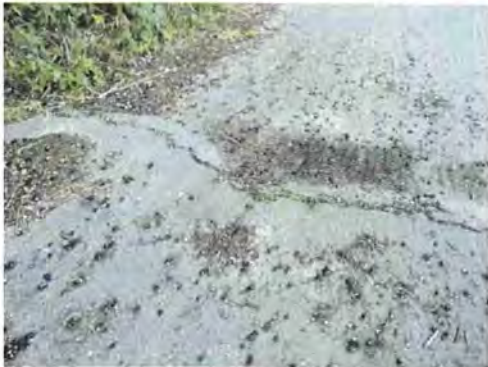
| Nr. | Thema<br>(Farbe =<br>Einstufung) | Beschreibung | Zustän-<br>digkeit | Foto |
|---|---|---|---|---|
| 73 | Wegebe-<br>lag/ Ober-<br>flächen-<br>beschaf-<br>fenheit | <u>Nördlich Bell: Weg zwischen<br/>Bell und ehem. Naturkundemu-<br/>seum</u><br><br>Einzelne erhebliche Wurzelauf-<br>brüche über die gesamte Wege-<br>breite, Gefahrenstelle für Rad-<br>fahrer, da ansonsten der Weg<br>gut und schnell befahren wer-<br>den kann.<br><br><b>Handlungsbedarf:</b> Beseitigung<br>der Unebenheit<br><br>Fahrbahn regelmäßig reinigen | VG<br>Mendig | |

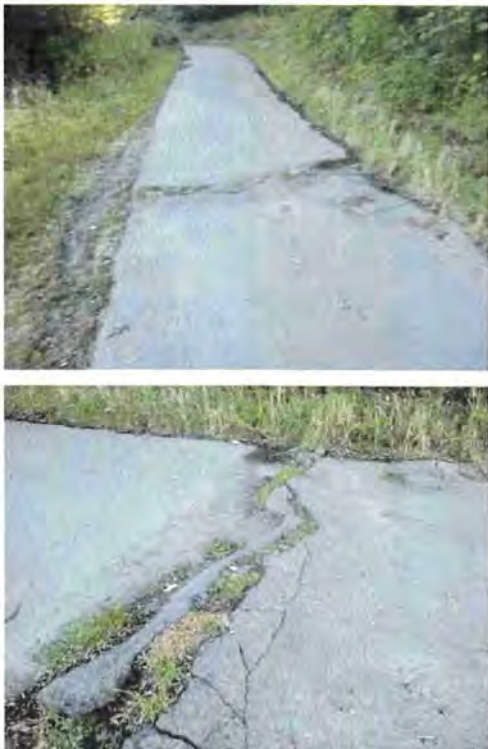
| Nr. | Thema<br>(Farbe =<br>Einstufung) | Beschreibung | Zustän-<br>digkeit | Foto |
|---|---|---|---|---|
| 74 | Wegebe-<br>lag/ Ober-<br>flächen-<br>beschaf-<br>fenheit | <u>Nördlich Bell: Weg zwischen<br/>Bell und ehem. Naturkundemu-<br/>seum</u><br><br>Einzelne erhebliche Wurzelauf-<br>brüche über die gesamte Wege-<br>breite, Gefahrenstelle für Rad-<br>fahrer, da ansonsten der Weg<br>gut und schnell befahren wer-<br>den kann.<br><br><b>Handlungsbedarf:</b> Beseitigung<br>der Unebenheit | VG<br>Mendig | |

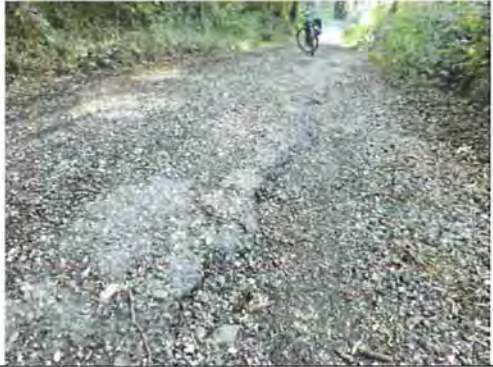
| Nr. | Thema<br>(Farbe =<br>Einstufung) | Beschreibung | Zustän-<br>digkeit | Foto |
|---|---|---|---|---|
| 75 | Wegebe-<br>lag/ Ober-<br>flächen-<br>beschaf-<br>fenheit | <p><u>Nördlich Bell: Weg zwischen Bell und ehem. Naturkundemu-<br/>seum</u></p> <p>Abbruchkante (Längskante),<br/>alter Asphalt als Unterbau,<br/>Schlaglöcher</p> <p><b>Handlungsbedarf:</b> Verbesse-<br/>rung der Wegeoberfläche</p> | VG<br>Mendig | |

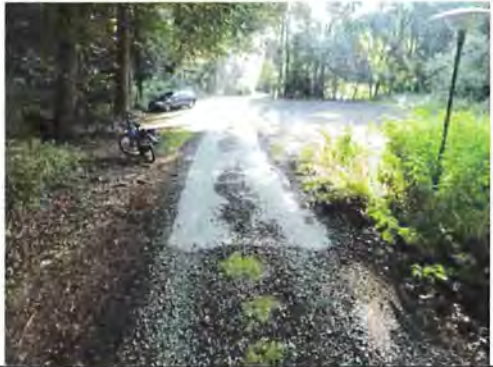
| Nr. | Thema<br>(Farbe =<br>Einstufung) | Beschreibung | Zustän-<br>digkeit | Foto |
|---|---|---|---|---|
| 76 | Wegebe-<br>lag/ Ober-<br>flächen-<br>beschaf-<br>fenheit | <p><u>Weg zwischen Bell und ehem.<br/>Naturkundemuseum</u></p> <p>Lockermaterial am Übergang<br/>zwischen Schotterweg und As-<br/>phaltweg (Rutschgefahr)</p> <p><b>Handlungsbedarf:</b></p> <p>Übergangsbereich zwischen<br/>Schotter und Asphalt regelmä-<br/>ßig reinigen</p> | VG<br>Mendig | |

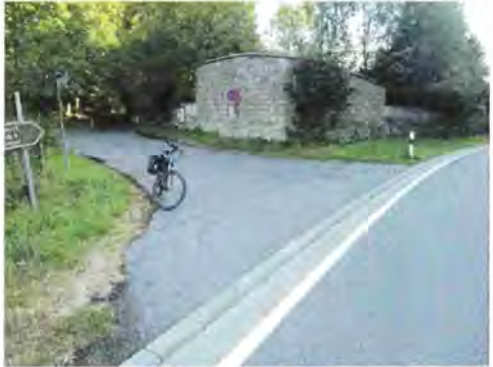
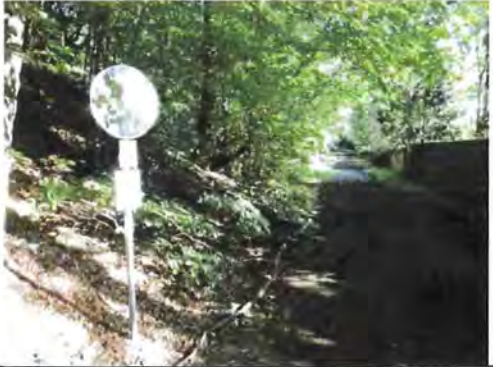
| Nr. | Thema<br>(Farbe =<br>Einstufung) | Beschreibung | Zustän-<br>digkeit | Foto |
|---|---|---|---|---|
| 77 | Orientie-<br>rung/<br>Weiterfüh-<br>rung | <p><u>Maria Laach (K 70)</u></p> <p>Weg endet ohne Orientierungs-<br/>möglichkeit an der K 70</p> <p><b>Handlungsbedarf:</b></p> <p>Weiterführung der beschilderten<br/>Strecke bis zur Kirche Maria<br/>Laach über vorhandenen Wald-<br/>weg</p> | VG<br>Brohlthal | <br> |

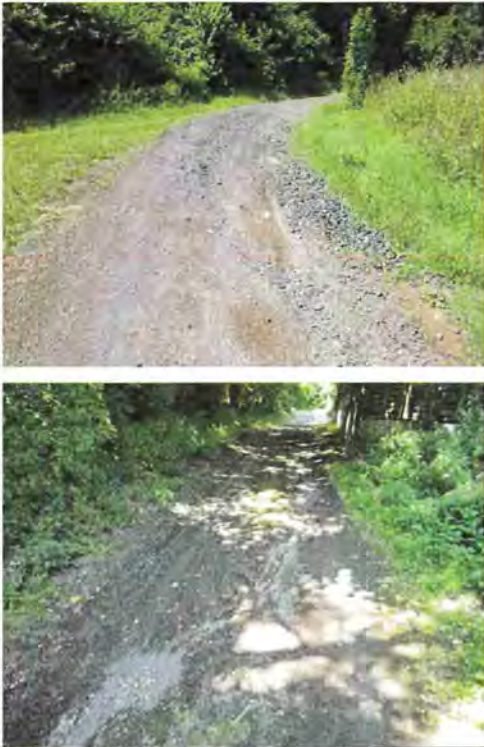
| Nr. | Thema<br>(Farbe =<br>Einstufung) | Beschreibung | Zustän-<br>digkeit | Foto |
|---|---|---|---|---|
| 79 | Sicher-<br>heit,<br>Oberflä-<br>chenbe-<br>schaffen-<br>heit<br><br>HBR-<br>beschil-<br>dert | <u>Kretz: Weg parallel A 61</u><br><br>Schotterbelag mit Erosionsrinne,<br>Auswaschung, lockerer Grob-<br>schotter, Rutschgefahr im Kur-<br>venbereich<br><br><b>Handlungsbedarf:</b><br><br>Beseitigung der Auswaschungs-<br>ursache (Wasserableitung),<br>Herstellung ebene und befestig-<br>te Feinschotterauflage | VG<br>Pellenz | |
