# Dokumentation Befahrung

## Vulkanschleifen

**Die Streckenprüfung erfolgte am 13.06.2018 und 17.07.2018 mit dem Fahrrad**

### Streckenprüfung der Vulkanschleifen im Kreis Mayen-Koblenz

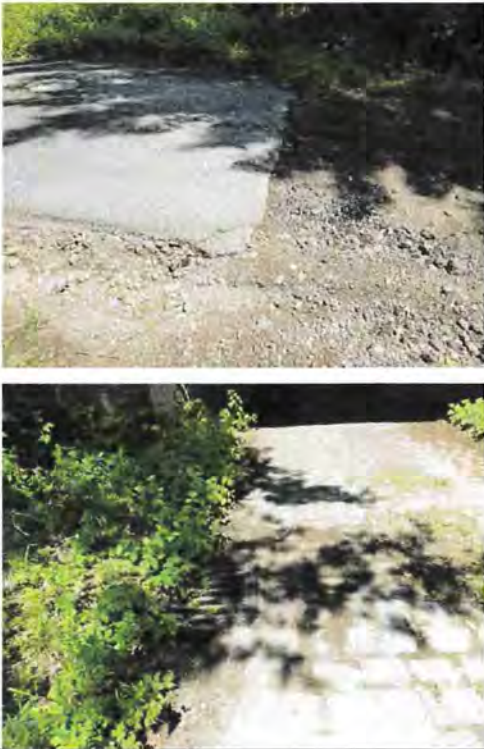
| Nr. | Thema<br>(Farbe =<br>Einstufung) | Beschreibung | Zustän-<br>digkeit | Foto |
|---|---|---|---|---|
| 80 | Wegebe-<br>lag/ Ober-<br>flächen-<br>beschaf-<br>fenheit<br><br>HBR-<br>beschil-<br>dert | <u>Kretz: Unterführung unter B 256</u><br><br>Übergang zwischen Schotter<br>und Asphalt stark ausgewa-<br>schen (Kante/ Höhenunter-<br>schied)<br><br>Wasserableitung in der Unter-<br>führung nicht intakt (Gullydeckel<br>zu hoch), unebener Kopfstein-<br>pflasterbelag<br><br><b>Handlungsbedarf:</b><br><br>Wasserableitung verbessern,<br>Höhenunterschied zwischen<br>Schotter und Asphalt nivellieren,<br>evtl. Hinweisschild „Unebene<br>Fahrbahn“ aufstellen | VG<br>Pellenz | |
