# Geotechnischer Untersuchungsbericht

**Bebauungsplan Martinsheim / Ernteweg  
- östlicher Hangbereich -  
56743 Mendig**

Projekt-Nr.: 218356-2

Datum: 12.05.2023

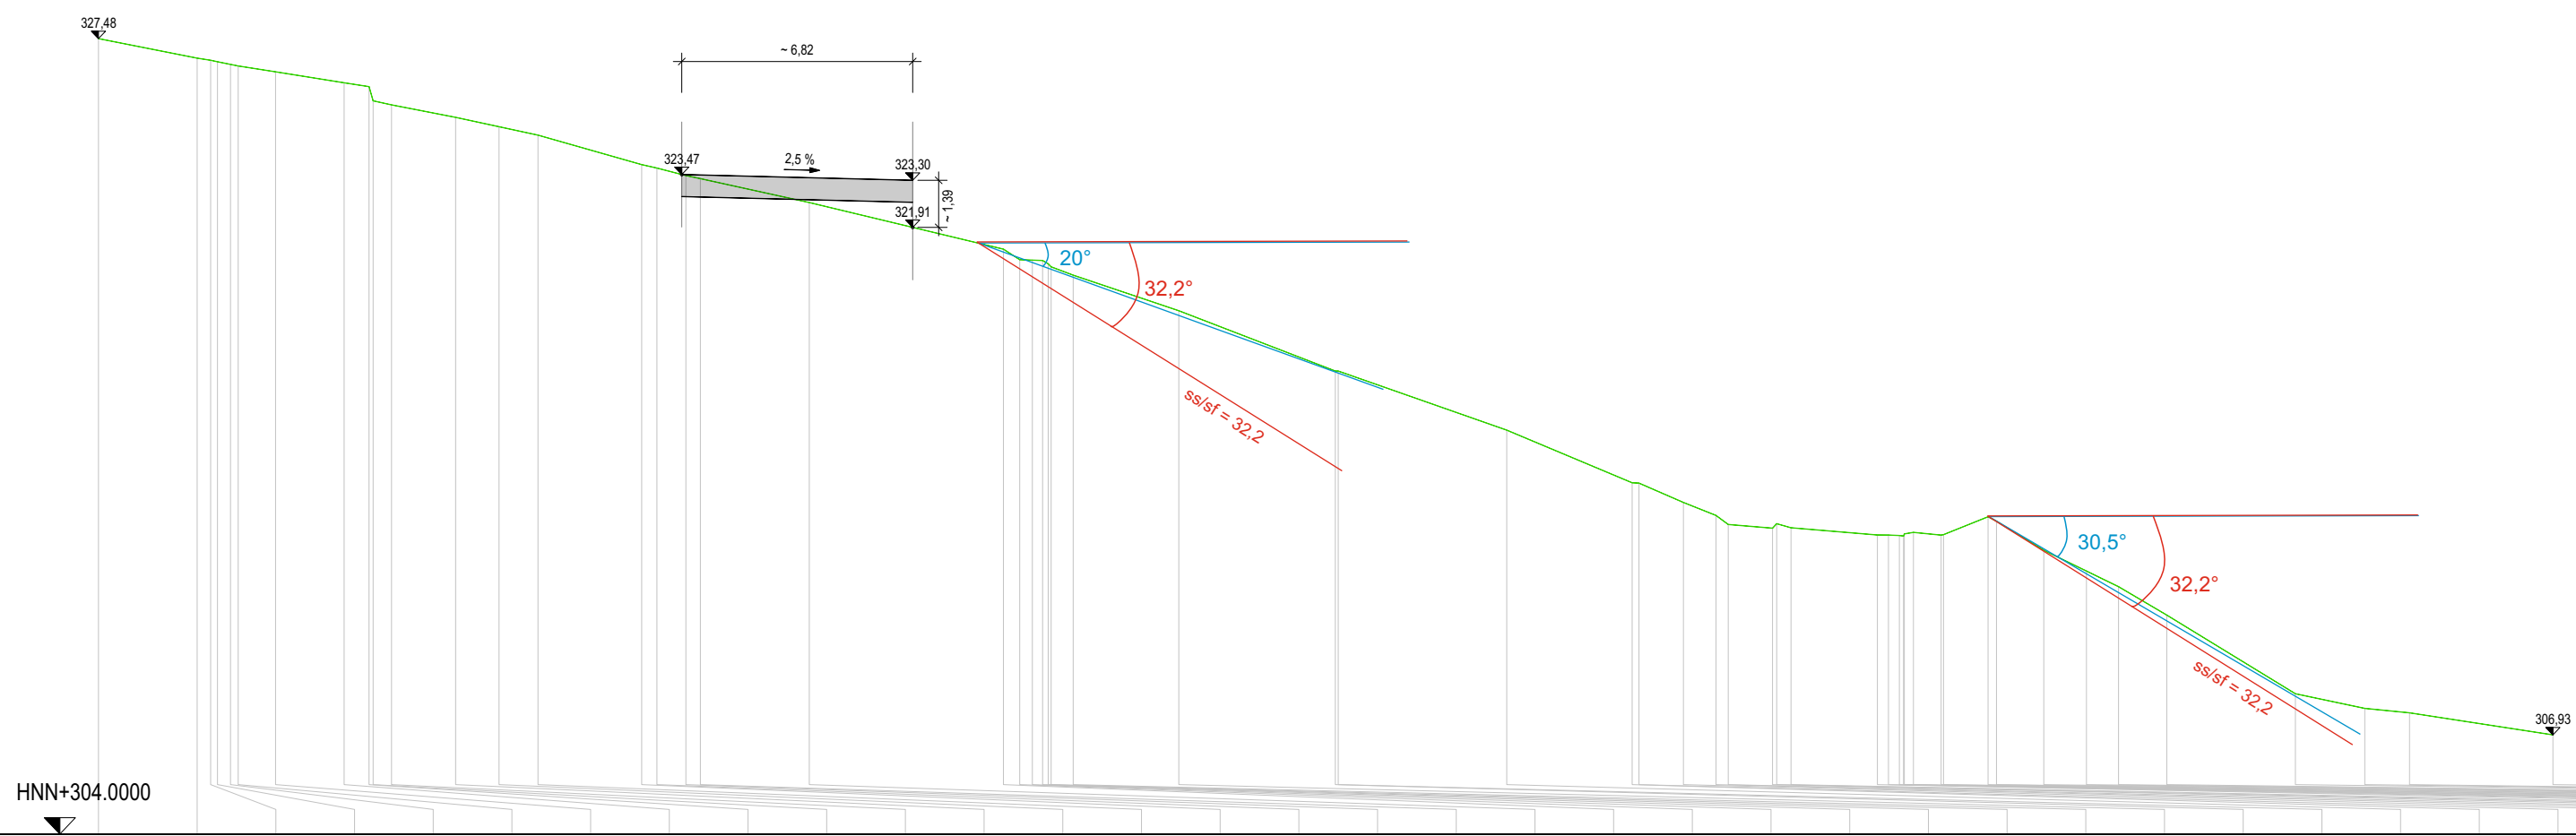
| Planbez.:<br><b>Schnitt B-B'</b> | Projekt-Nr.: 218356-2 |

Die ermittelte Schieferung/Schichtung streicht in NW-SO-Richtung mit einem Einfallen von ca. 32° nach Südwesten. Der Streichwinkel der Böschung ist in etwa parallel der Schieferung/Schichtung, der Einfallswinkel ist im nordöstlichen Teil mit ca. 20° aber deutlich flacher (siehe Anlage 1.2). Im südwestlichen Teilbereich fällt die Böschung etwas steiler, mit ca. 30,5° ein. In beiden Fällen ist der Einfallswinkel der Schieferung/Schichtung steiler als die Hangoberfläche, d. h., die Schieferung/Schichtung fällt generell in den Hang hinein.

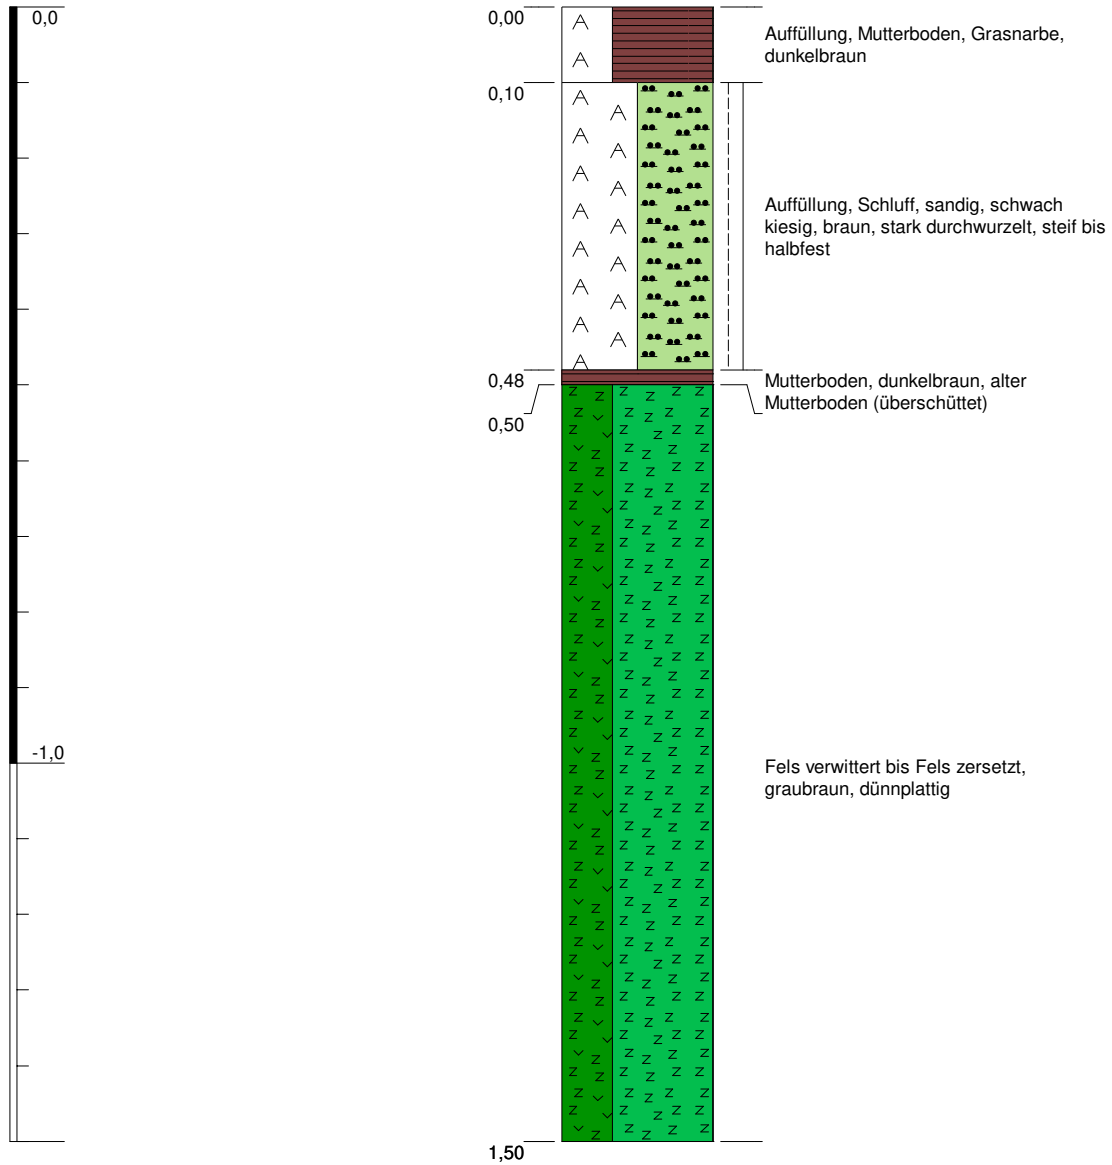
## Schurf SCH 1

| Geol. Folge | Bezeichnung | Boden-/Felsart | erkundete Schichtbasis<br>[m u. GOK] | Sonstige Hinweise |
|---|---|---|---|---|
| - | historischer Oberboden (überschüttet) | Schluff, (schwach) sandig | 0,50 | Dunkelbraun, nur in SCH 1 erkundet. |

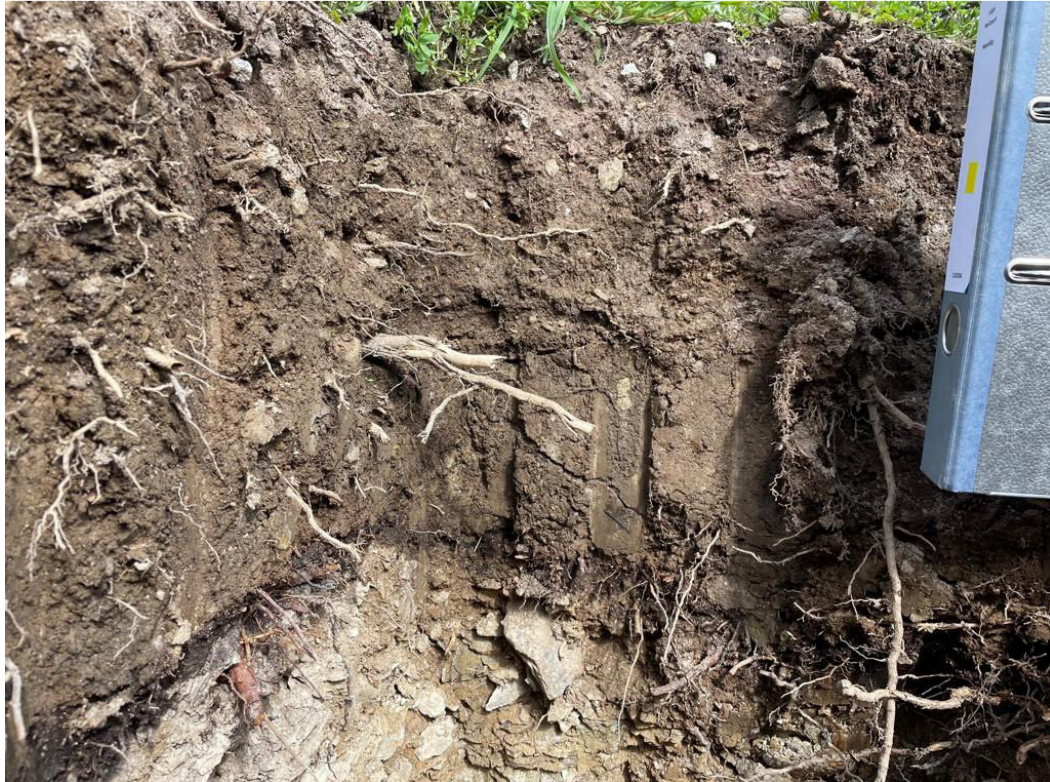
Foto 1: Schurf SCH 1

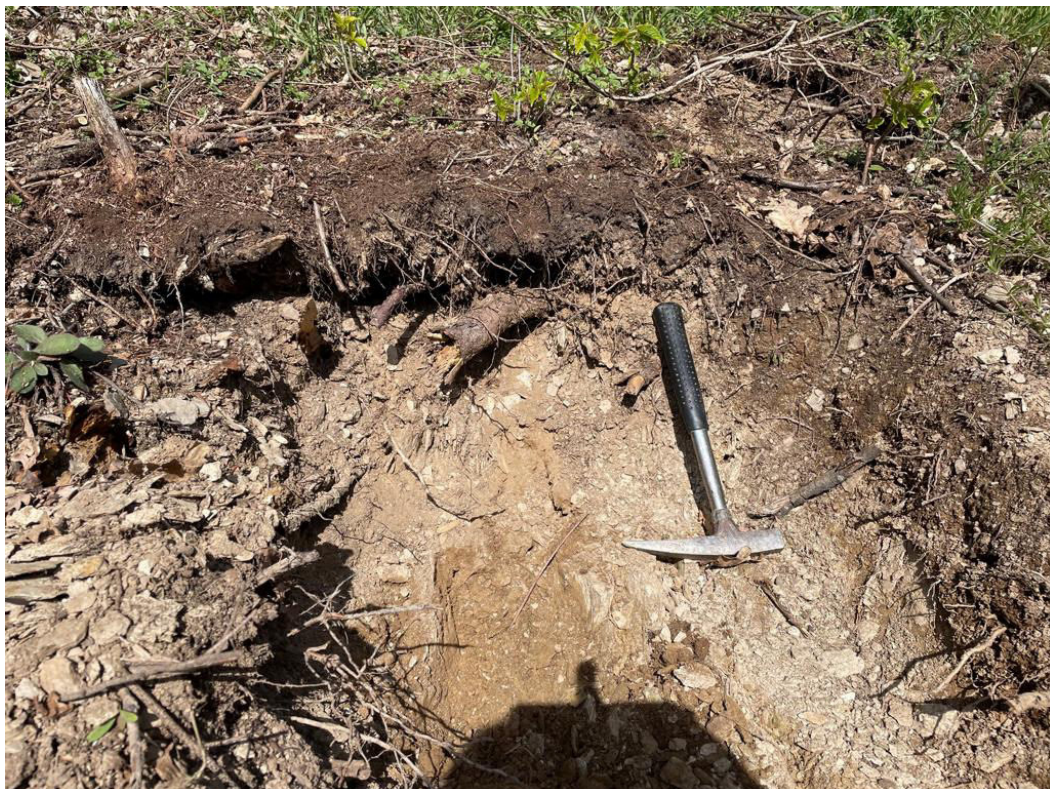
Foto 2: Schurf SCH 2

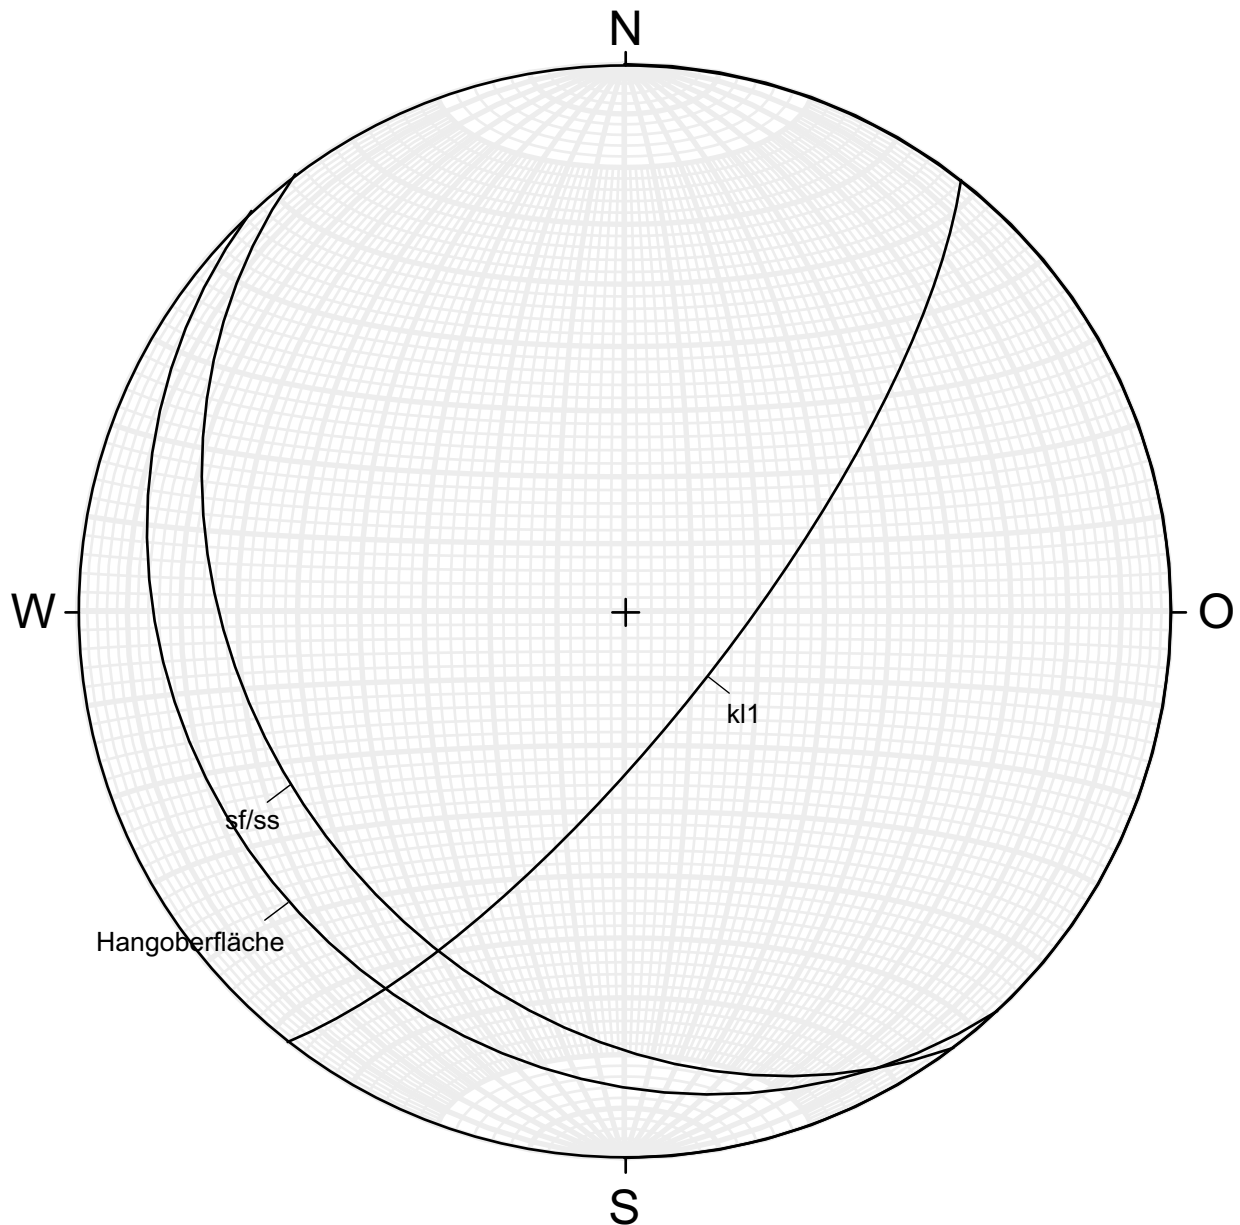
## Raumstellung Trennflächen und Hangoberfläche (Schmidtsches Netz)

Im Rahmen der strukturgeologischen Aufnahme wurden im Hangbereich im Wesentlichen zwei unterschiedliche Trennflächenscharen ermittelt, bei denen es sich um die Schieferung/Schichtung (sf/ss) sowie um eine Kluft/Kluftchar (kl1) handelt (siehe Anlage 4). Generell ist anzumerken, dass aufgrund der Aufschlussverhältnisse nicht eindeutig erkennbar war, ob es sich bei der eingemessenen Schieferung/ Schichtung in den Baggerschürfen um eine durch Verwitterungseinflüsse bereits verstellte Schichteinheit handelt.

Die ermittelte Kluft/Kluftchar kl1 streicht ca. 90° versetzt zur Schieferung/Schichtung in SW-NO-Richtung, und fällt mit ca. 75° steil nach Südosten ein.
