# Abriss eines Gebäudekomplexes

Mendig, Vulkanstraße 43-31

## Artenschutzfachbeitrag (Potenzialabschätzung)

**Juni 2018**

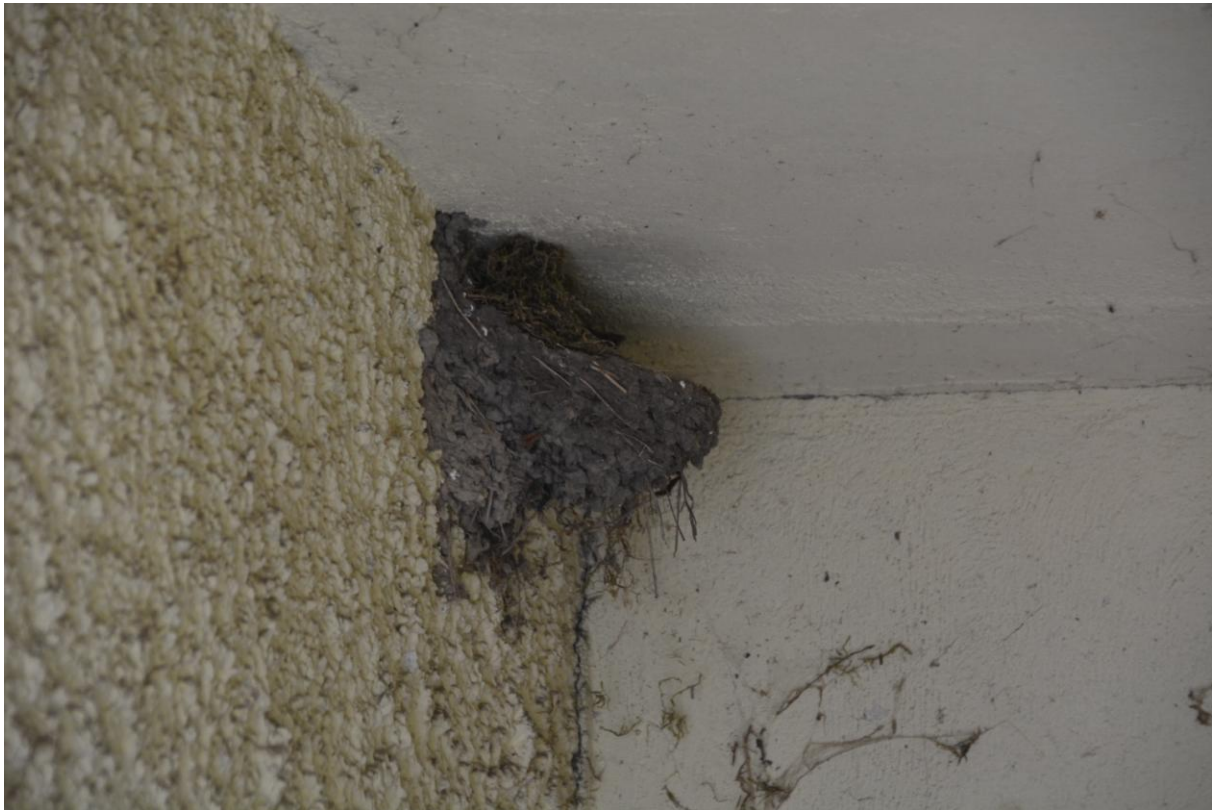
Allerdings wurden als indirekte Nachweise insgesamt zwei Nester der Rauchschwalbe (*Hirundo rustica*) sowie weitere ehemalige Neststandorte an den Kellertreppen der Gebäude festgestellt (vgl. Abb. 4). Aktuell konnte keine Brut / Nutzung nachgewiesen werden.

Abbildung 4: Schwalbenest über der Kellertreppe des Gebäudes Nr.43

Weiterhin wird empfohlen je betroffenem Bestandsgebäude zwei Nistkästen für Höhlen- und Halbhöhlenbrüter aufzuhängen. Eine räumliche Konzentration im Randbereich des Plangebiets ist möglich (z.B. im Bereich der nördlich gelegenen Sporthalle oder der umgebenden Gehölze). Die Umsetzung der Maßnahme muss auch hier vorlaufend zum Abriss der Gebäude und unter Anleitung einer fachlich qualifizierten Person (ökologische Baubegleitung) erfolgen.

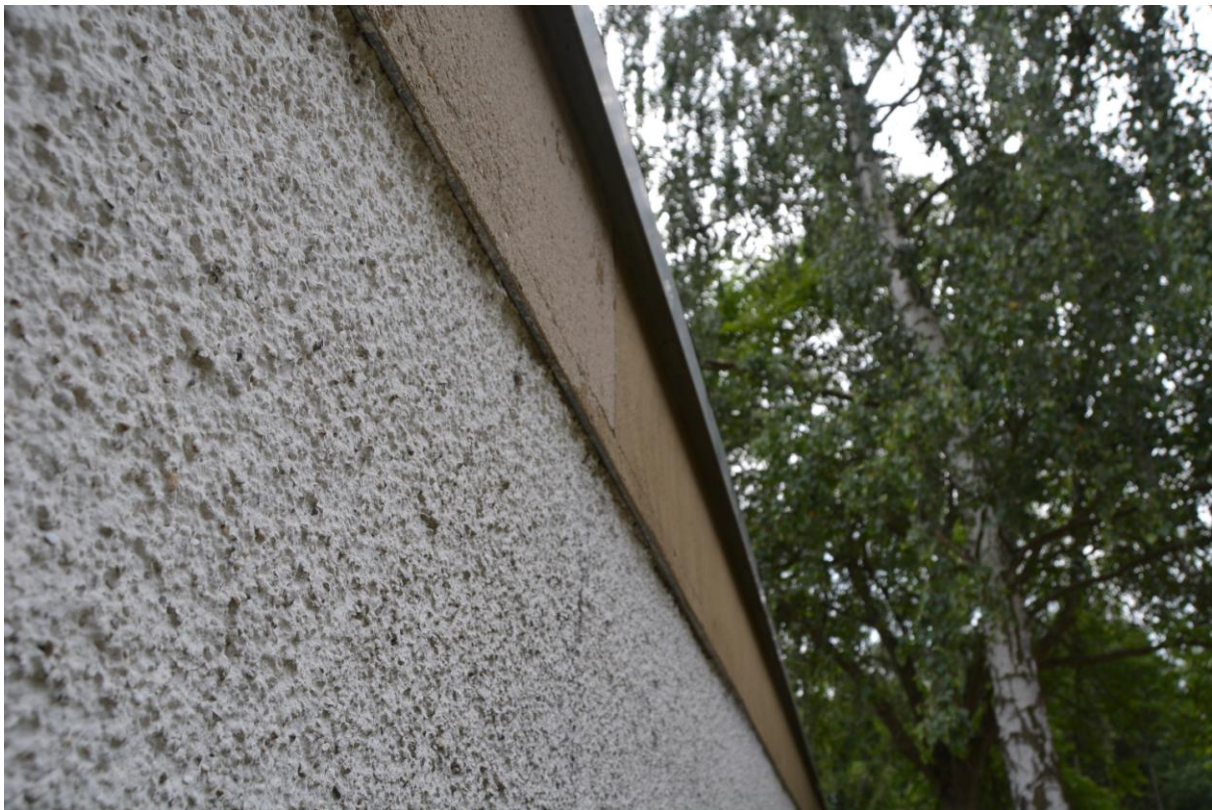
Foto 2: Dachtraufe der Fertiggaragen, ohne Quartiereignung

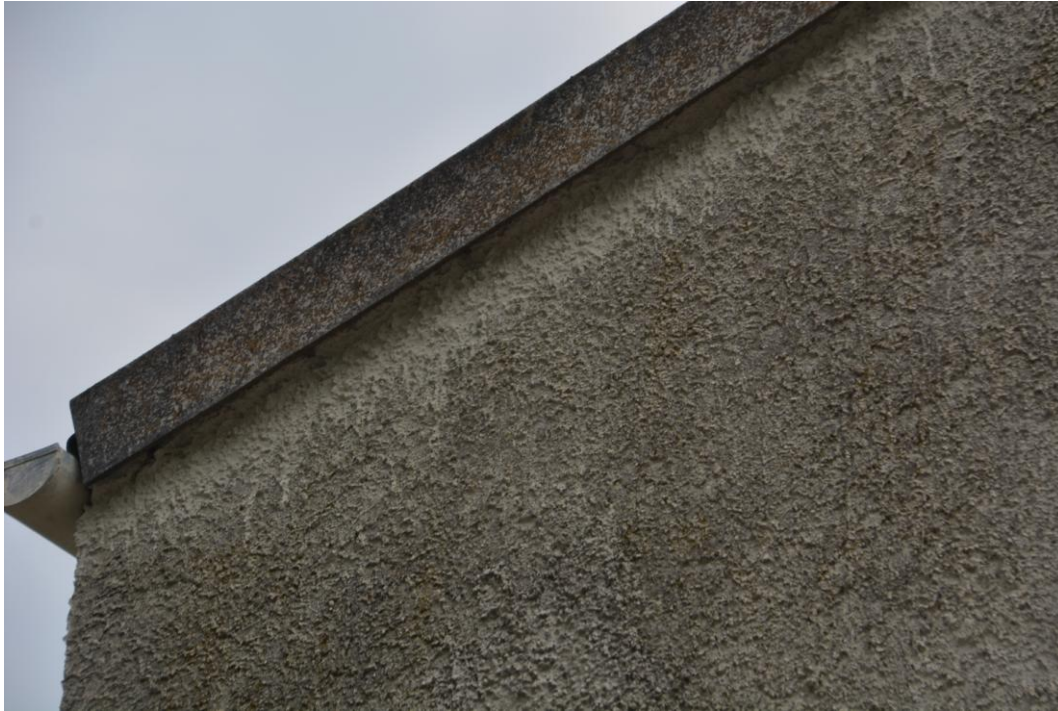
Foto 3: Giebelbereich eines Wohnhauses, ohne erkennbare Quartiereignung

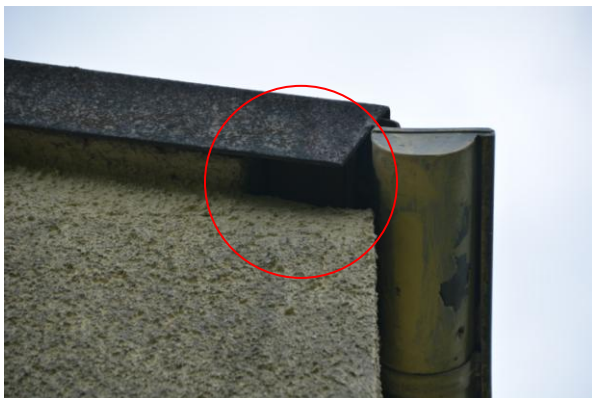
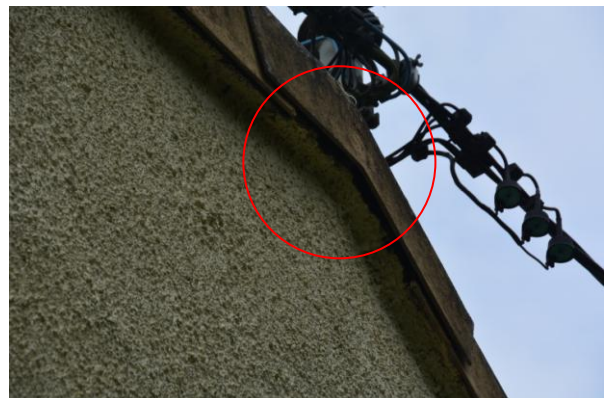
Weiterhin bieten einige Spalten im Giebelbereich der Häuser Einflugmöglichkeiten für weitere Gebäudebrüter wie Mauersegler (*Apus apus*) oder Haussperling (*Passer domesticus*) (s.a. Fotodokumentation im Anhang).

Insgesamt weisen die Gebäude eine vergleichsweise schlechte Habitateignung auf. Im Bereich der Dächer / Giebeln befinden sich jedoch immer wieder Spalten und potentielle Einflugöffnungen. Daher ist eine Nutzung als Tagesquartier für gebäudebewohnende Fledermausarten nicht auszuschließen.

Fotos 4+5: Dachbereiche mit potentiellen Einflugöffnungen

### **V2 – Schonender Rückbau der Dächer**

Vor allem im Bereich der Dächer besteht ein erhöhtes Quartierpotential für Fledermäuse, Mauersegler u.a.. Daher ist das Abdecken des Daches von Hand vorzunehmen.

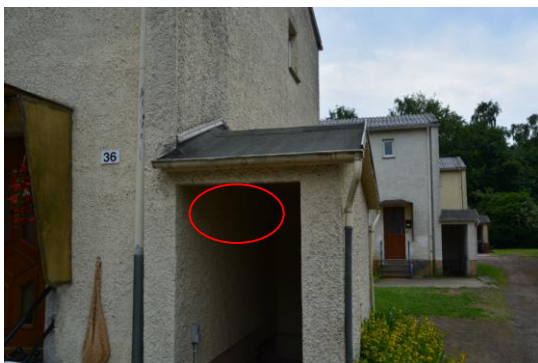
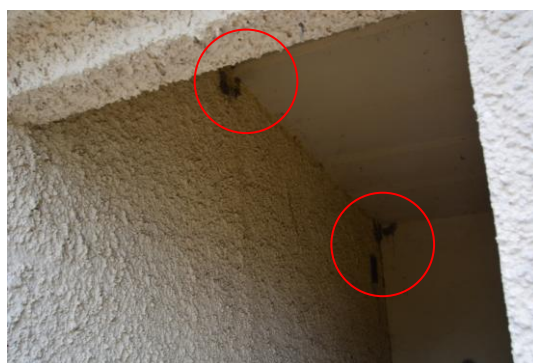
Foto 6: Ehemalige Neststandorte an Haus Nr. 36

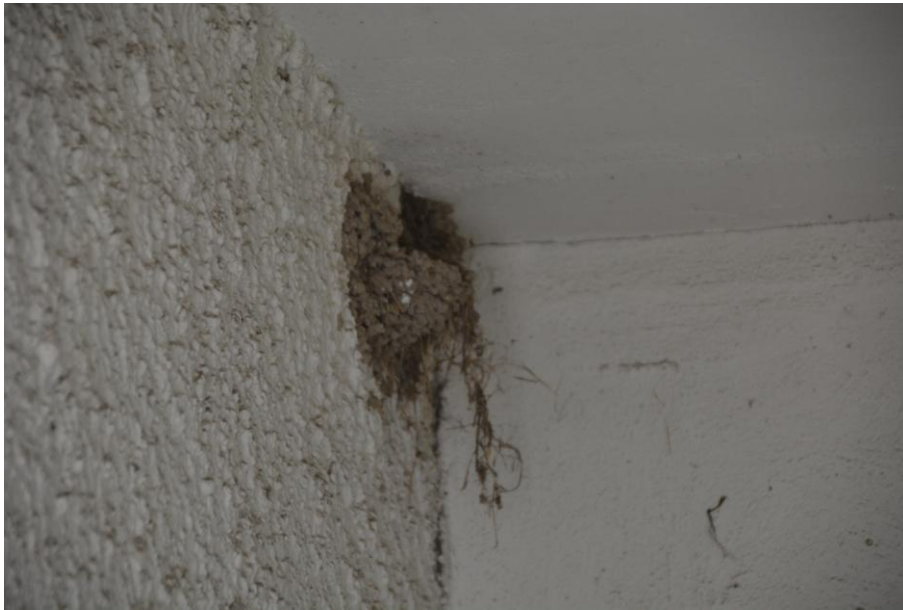
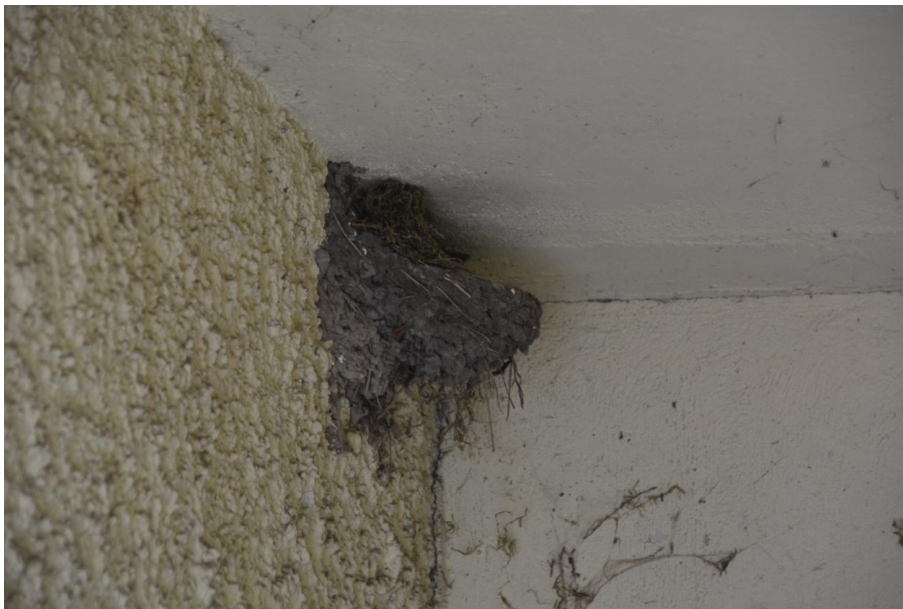
Fotos 7+8: Aktuelle Nesststandorte an den Häusern Nr. 37 und 43

Im Zusammenhang mit der Entfernung der Schwalbennester, ist unter Berücksichtigung der vorgesehenen Bauzeitenfenster (Maßnahme V1) ebenfalls keine direkte Gefährdung geschützter Arten zu erwarten. Da die Entfernung selbst jedoch einen **Verbotstatbestand gem. §44 Abs. 1 Nr. 3 BNatSchG erfüllt**, ist hierfür eine Ausnahmegenehmigung nach §45 BNatSchG erforderlich, welche bei der zuständigen Naturschutzbehörde zu beantragen ist.
