# UMWELTTECHNISCHER BERICHT

Bericht Nr. 3456G01

Projekt: Neubau von Wohnhäusern in Bell

Bezug: Schadstofferrfassung in Bestandsgebäuden  
Hauptstraße 77  
56745 Bell

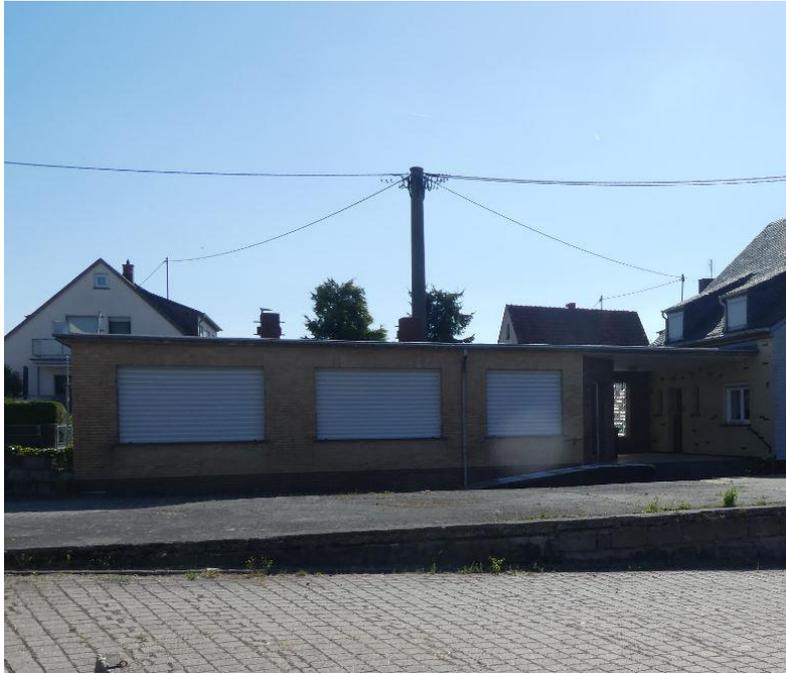
Abbildung 2: Bürogebäude

Bei dem Bürogebäude handelt es sich um ein nicht unterkellertes Gebäude mit einem Erdgeschoss und einem Flachdach.

Das Gebäude ist in Massivbauweise errichtet.

Das Gebäude ist als Büro genutzt worden und verfügt über eine Aufteilung in 3 Räume.

Die Außen- und Innenwände bestehen aus Bimsstein-Mauerwerk.

Außen sind die Wände mit Keramikfliesen (Riemchen) verkleidet. Die Fliesen sind im Mörtelbett verlegt.

Auf der Unterseite sind HWL Platten (sogenannte Sauerkrautplatten) angebracht. Diese sind nochmals mit Styropor-Dekorplatten verkleidet.

In der Probe P2 wurde Asbest nachgewiesen.

Die Untersuchung der Dachbahn (Probe P3) ergab einen PAK Gehalt von 9,1 mg/kg. Die Dachbahn ist somit als bituminös einzustufen.

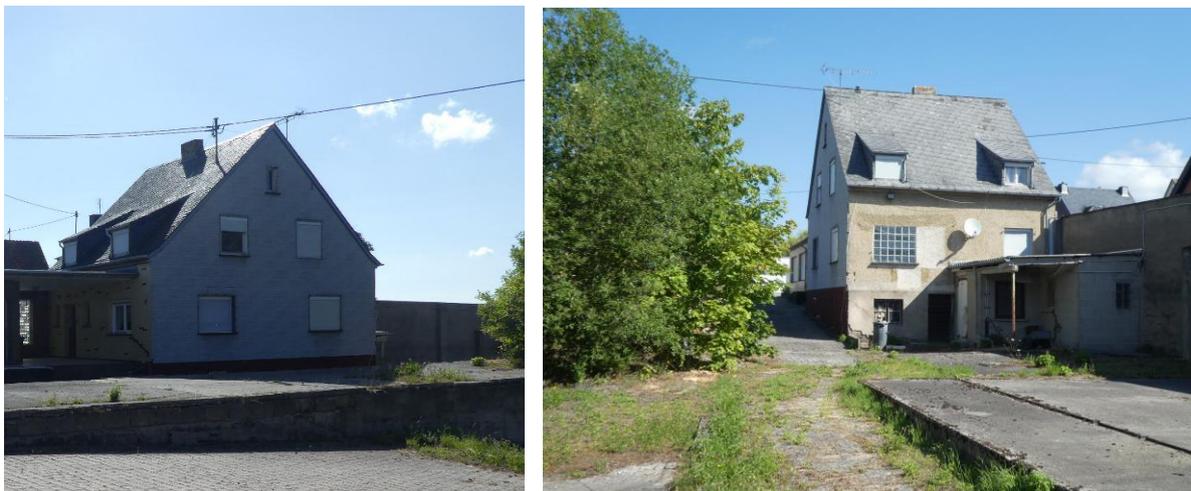
Abbildungen 3 und 4: Einfamilienhaus

Es handelt sich um ein unterkellertes Gebäude mit Erdgeschoss, ausgebautem Dachgeschoss und Spitzboden.

Die Außenwände sind im Kellergeschoss betoniert. In den übrigen Geschossen sind sie als Bimsstein-Mauerwerk errichtet. Die westliche Giebelseite ist mit Bitumenschindeln verkleidet. Die Untersuchung der Mischprobe P10 ergab einen PAK-Gehalt von 87 mg/kg. Die Schindeln sind somit als teerpechhaltig einzustufen.

In der Probe P5 wurde Asbest nachgewiesen.

Auf der Rückseite sind AZ-Ersatz-Schindeln verlegt. Die Untersuchung der Probe P7 auf Asbest ergab einen Asbestgehalt von ca. 1-5% Amphibol und ca. 5-20% Chrysotil.

Die Untersuchung der Dachbahn (Probe P9) ergab einen PAK Gehalt von 100 mg/kg. Die Dachbahn ist somit als teerpechhaltig einzustufen.

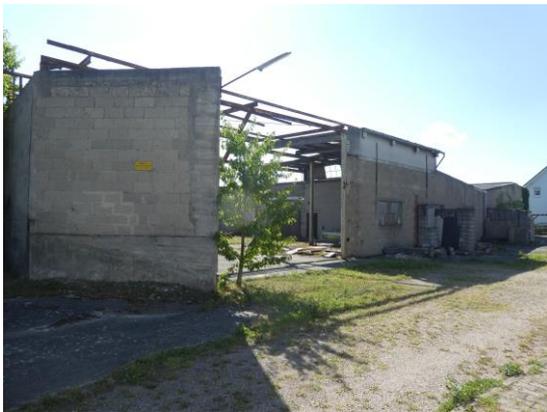
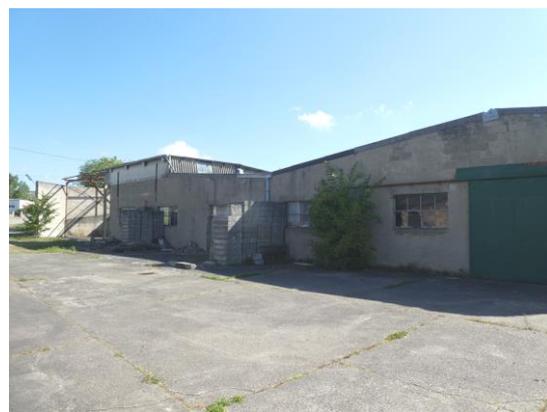
Abbildungen 5 und 6: Produktionshalle

Die derzeit noch ca. 1500 m<sup>2</sup> umfassende Produktionshalle des ehemaligen Betonsteinwerks ist aus Bimsstein-Mauerwerk errichtet. Im Außenbereich ist teilweise ein mineralischer Putz aufgebracht.

In der Probe P11 wurde Asbest (ca. 1-5% Chrysotil) nachgewiesen.

Bereichsweise wurde KMF als Isolierung verbaut. Mit einem KI von -4 ist die KMF der Probe P13 der Kategorie 1B (potentiell krebserregend) zuzuordnen.

Die Eindeckung erfolgt durch AZ-Wellplatten.

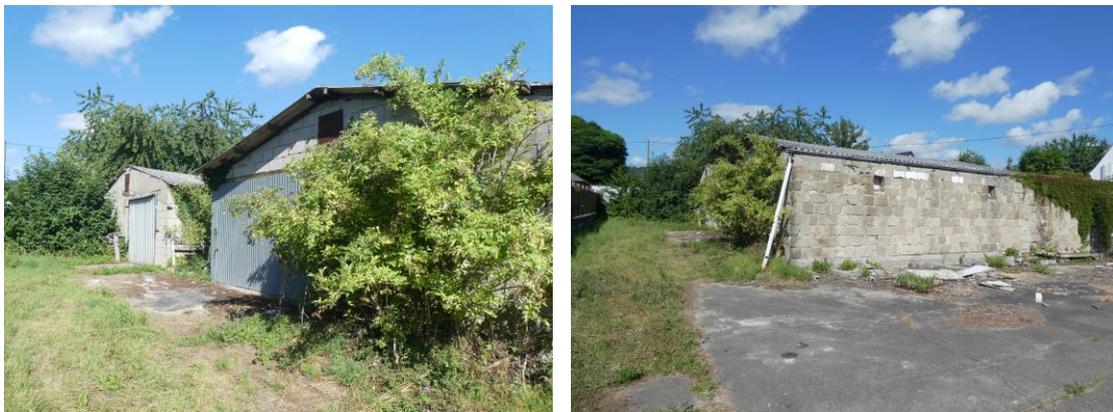
Westlich der Produktionshalle befinden sich zwei eingeschossige, nicht unterkellerte Lagergebäude mit flach geneigtem Satteldach. Zum Zeitpunkt der Begehung waren diese nicht betretbar.

Die Wände sind überwiegend in Bimsstein gemauert. Die Fußböden sind betoniert.

Die Dacheindeckung besteht aus AZ-Wellplatten. Die Untersuchung der Probe P12 auf Asbest ergab einen Asbestgehalt von ca. 5-20% Chrysotil.

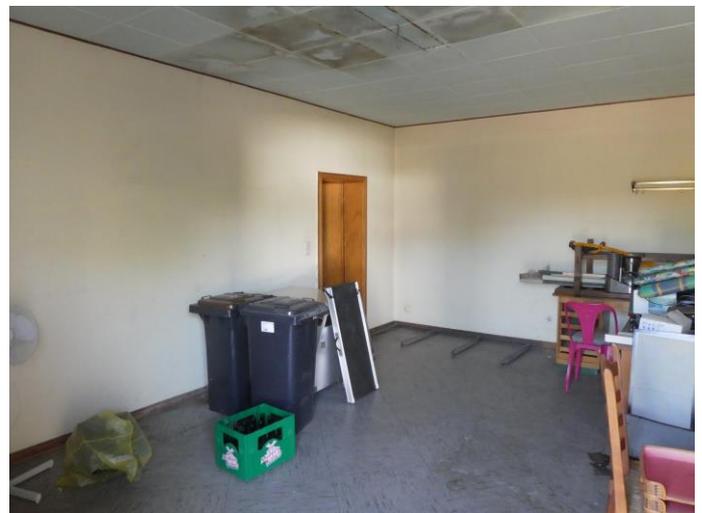
Die Fußböden in den Büroräumen sind mit PVC-Platten belegt, bzw. mit Linoleum in Bahnen. Die PVC Platten wurden auf einen möglichen Asbestgehalt hin geprüft. In der Probe P2 wurde kein Asbest nachgewiesen.

Foto 8: Büro, Detailansicht Fußbodenbelag, Decke

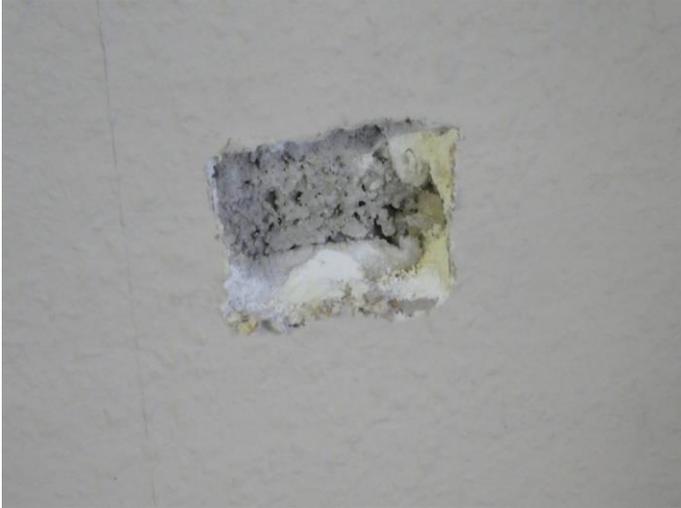
Innen sind die Wände mit GK-Platten beplankt und tapeziert.

Foto 9: Büro, Detail GK Platten auf Wänden

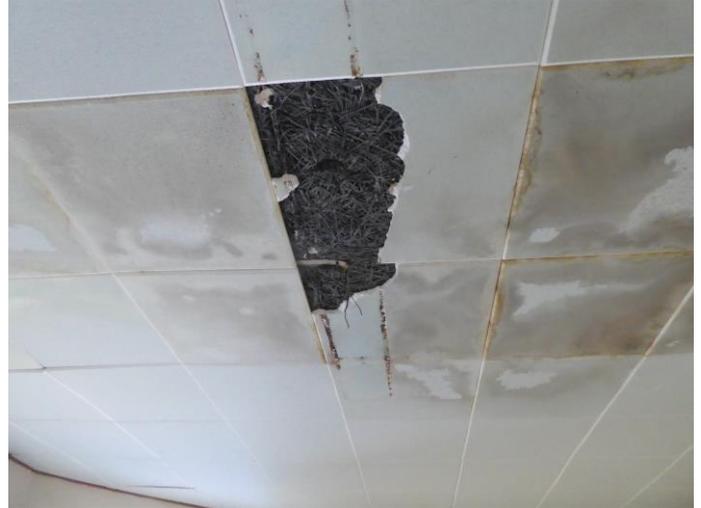
Foto 10: Büro, Detail Decke, Sauerkrautplatten Und Styropor-Dekorplatten

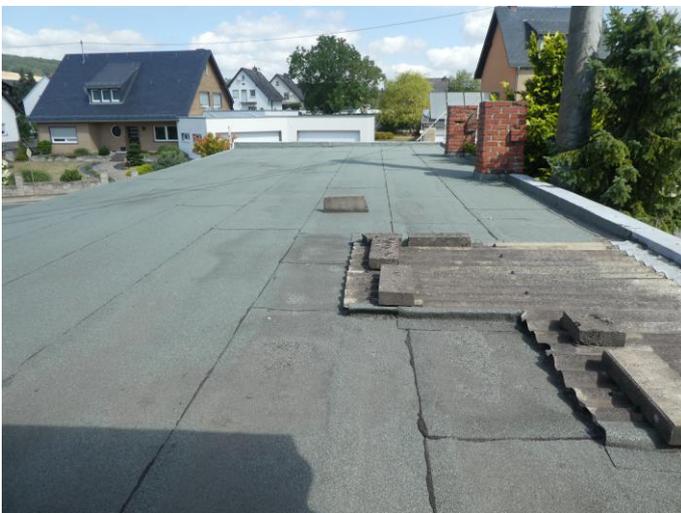
Foto 11: Büro, Dachhaut

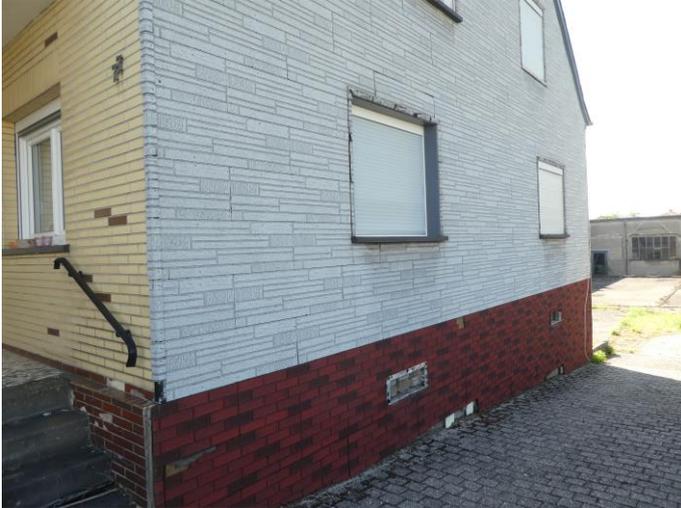
Foto 13: EFH, Westgiebel mit bituminösen Schindeln

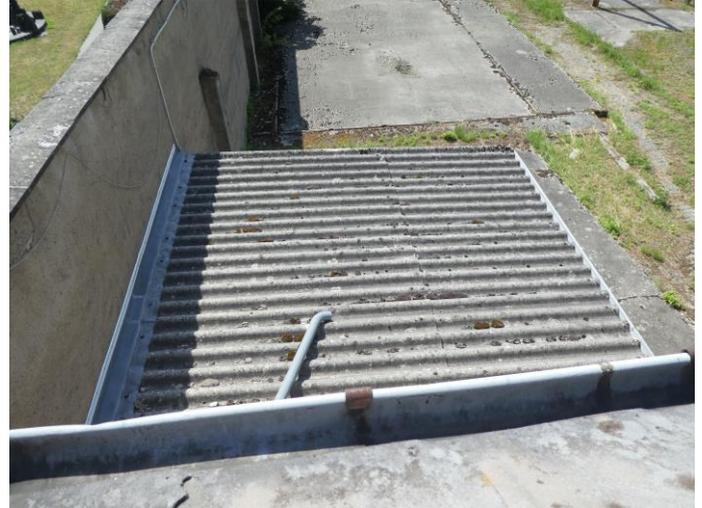
An das EFH angebaut ist ein Schuppen. Das Dach ist mit AZ-Wellplatten eindeckt. Die Unterseite ist mit HWL-Platten und Styropor verkleidet

Foto 14: EFH, rückwärtiger Schuppen mit AZ-Wellplatten

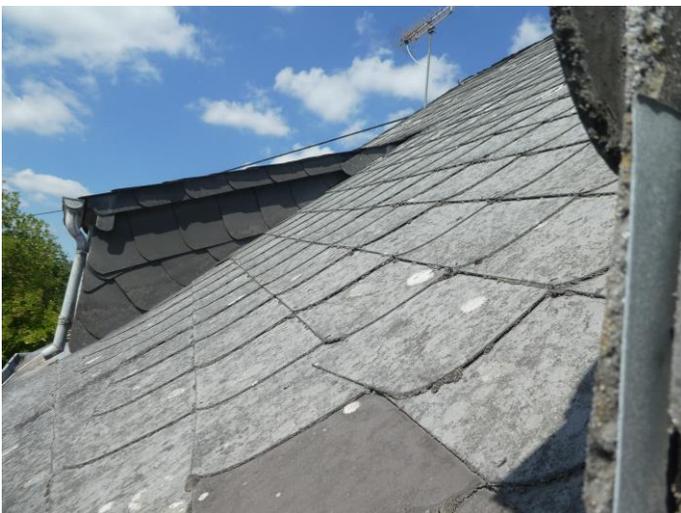
Foto 15: EFH, rückwärtige Dacheindeckung mit AZ-Dachschindeln

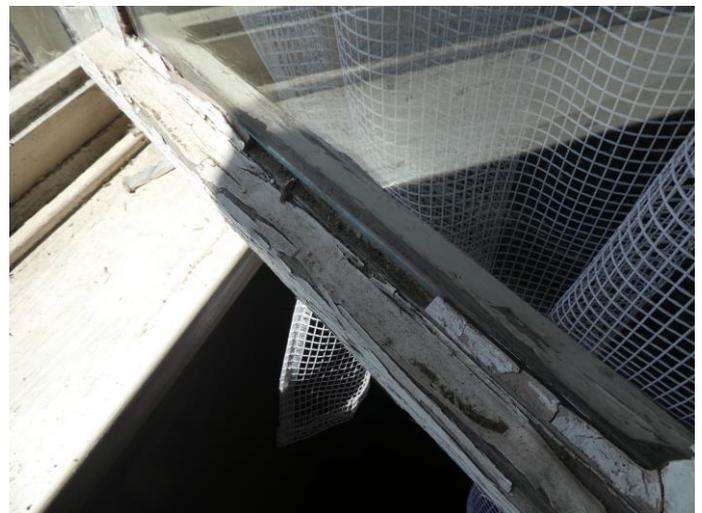
In der Probe P6 wurde kein Asbest nachgewiesen.

Foto 16: EFH, Detail Fensterkit, nicht asbesthaltig

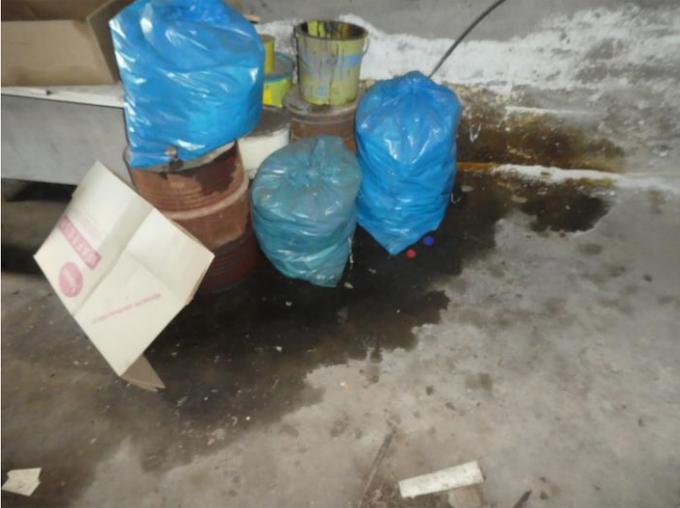
Foto 17: EFH, Keller, Beaufschlagung mit MKW

Der Boden im Keller ist betoniert und unbehandelt. In einem kleinen Bereich sind Beaufschlagungen durch vermutlich Heizöl zu erkennen. Bei dem vorgesehenen Rückbau ist dieser Bereich zu separieren und ggf. gesondert zu entsorgen.

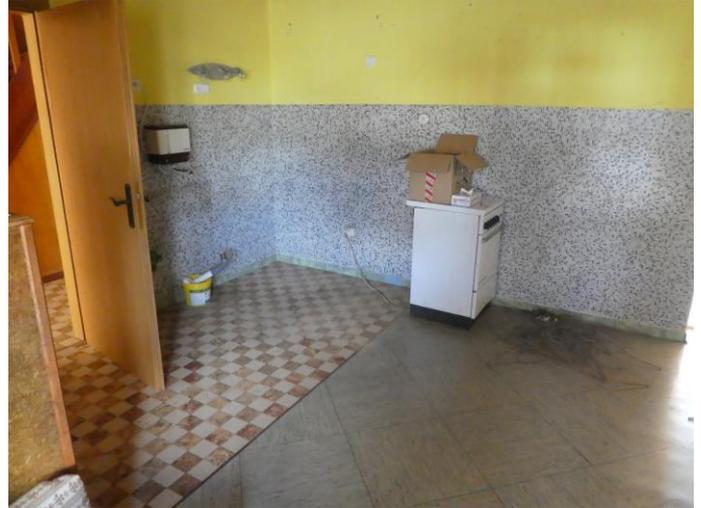
Foto 18: EFH, Küche, Fliesenspiegel, Kleber asbesthaltig

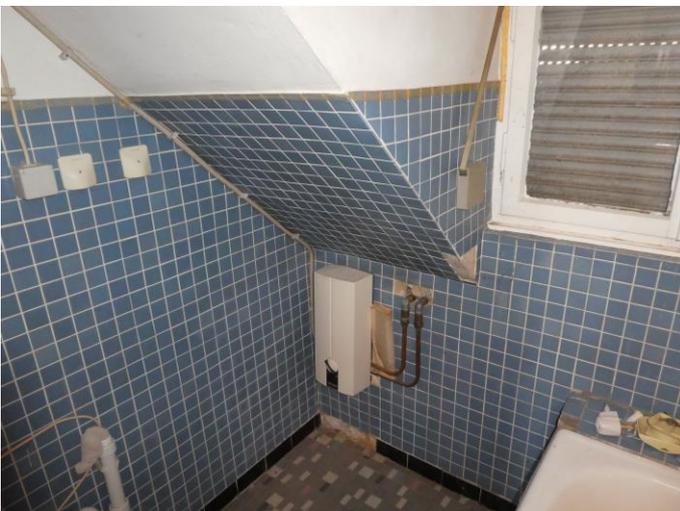
Im Dachgeschoss sind überwiegend Holzdielen verlegt. Lediglich im Badezimmer ist Kleinmosaik ausgelegt. Das Mosaik ist genauso wie die Wandfliesen im Mörtelbett verlegt.

Foto 19: EFH, Bad, Fliesen im Mörtelbett

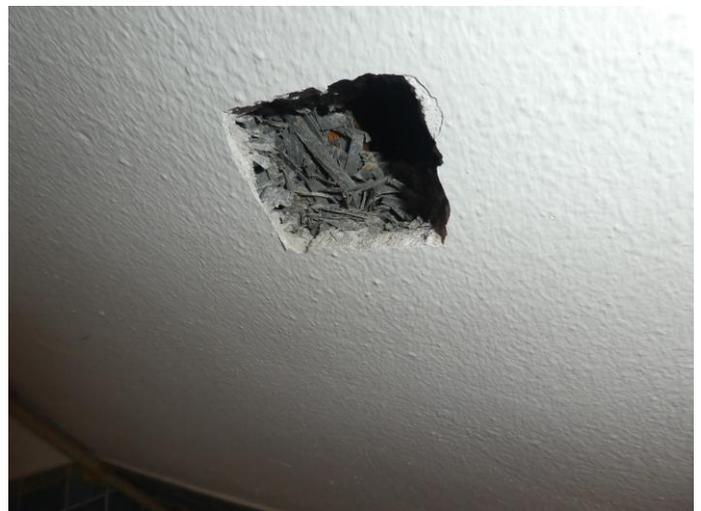
In den Dachschrägen im Dachgeschoss sind HWL-Platten verbaut die einen Gipsputz tragen

Foto 20: Detail zu Foto 19, Sauerkrautplatten in Den Dachschrägen, gipsverputzt

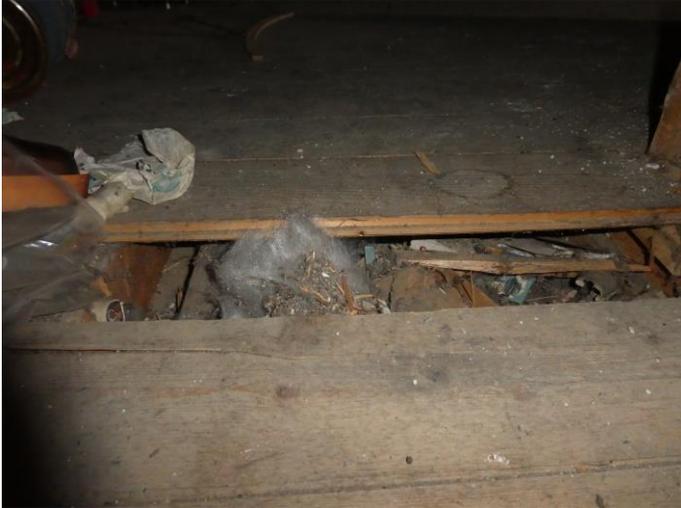
In der Decke des Spitzbodens wurde KMF festgestellt. Es handelt sich um textile Glasfaser. WHO Fasern wurden nicht festgestellt.

Foto 21: EFH, Dachboden, Holzdielen und KMF Dämmung

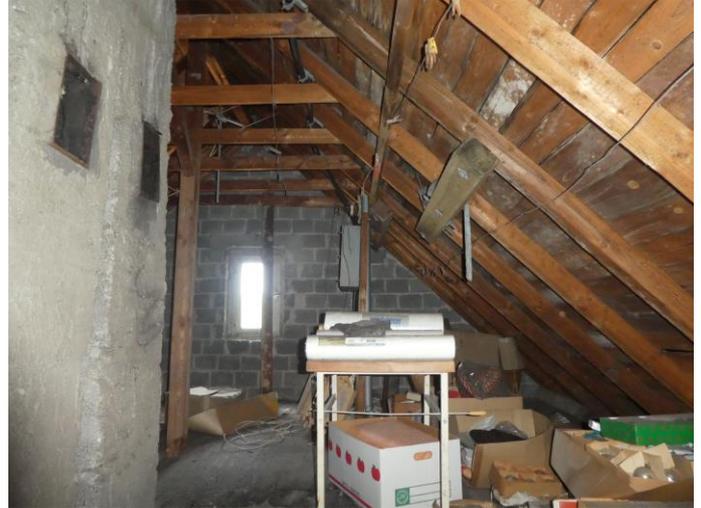
Das Dach ist als steiles Satteldach in Holzkonstruktionsbauweise und mit Holzverschalung ausgebildet. Es ist ungedämmt.

Foto 22: Satteldach, Spitzgiebel, ungedämmt

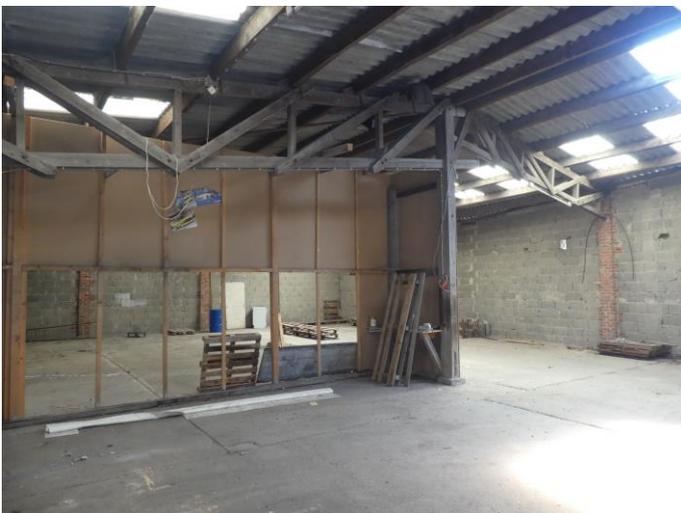
Foto 23: Produktionshalle, AZ-Wellplatten als Dacheindeckung, ungedämmte Ständerwände mit Holzbeplankung

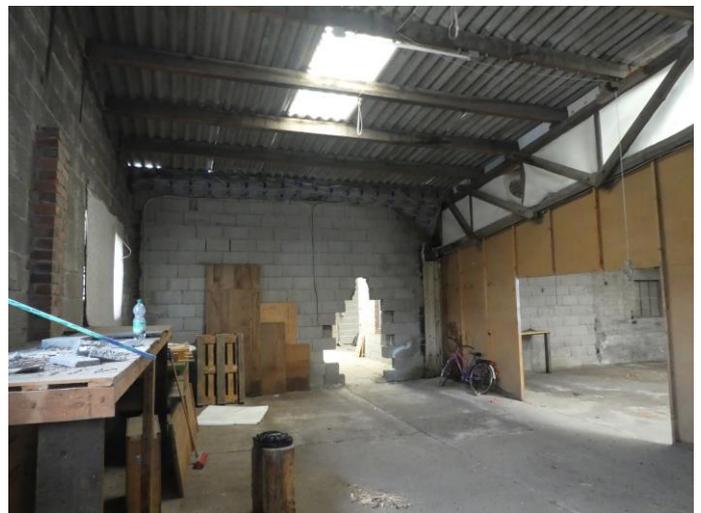
Foto 24: Produktionshalle, Außenwände als Bimssteinmauerwerk

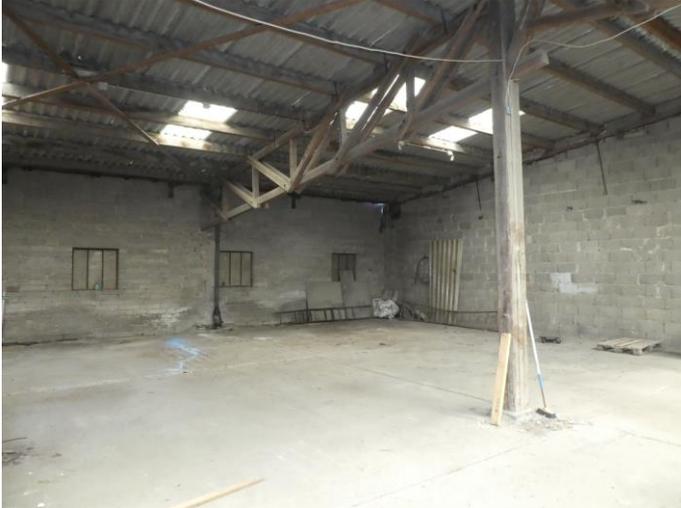
Das Dach ist als flach geneigtes Satteldach mit Holzbindern ausgebildet und wird durch Holzstützen getragen.

Foto 25: Produktionshalle, Tragwerk aus Holz,  
Boden aus Beton, kein Fugenverguss

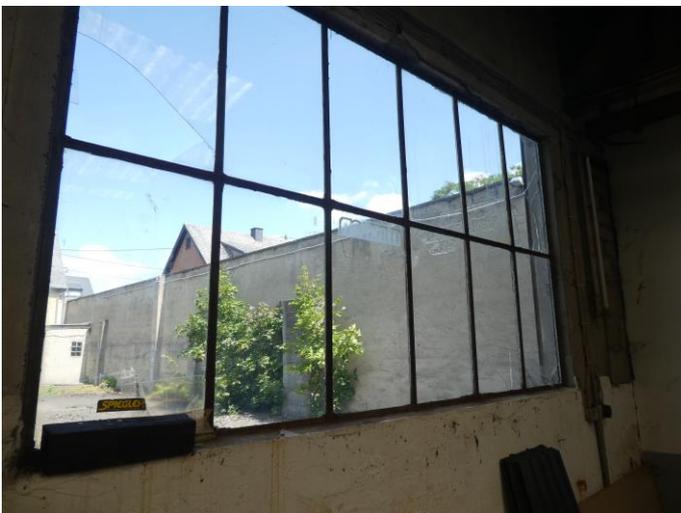
Foto 27: Produktionshalle, Fenster mit  
asbesthaltigem Kit

Arbeiten mit Asbest dürfen nur von sachkundigen Firmen durchgeführt werden.

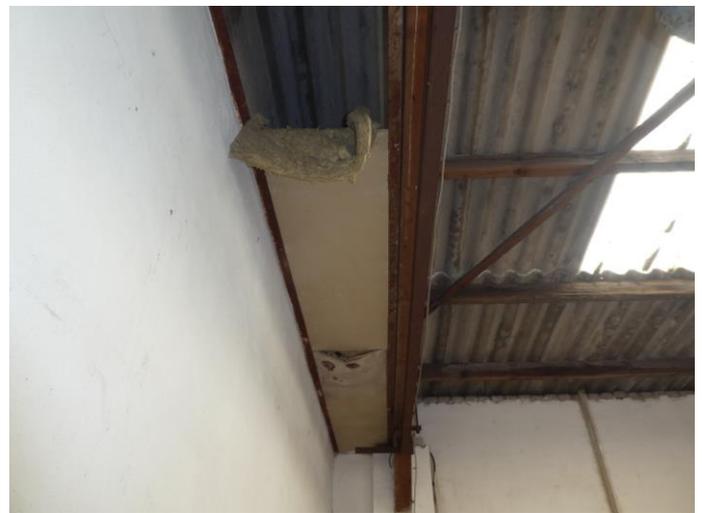
Foto 28: Produktionshalle, KMF Auflage

Sämtliche Rückbauarbeiten in Verbindung mit künstlicher Mineralfaser sind nach den Vorgaben der TRGS 521 durchzuführen.

Eine Freisetzung der Fasern ist zu verhindern oder eine Abschottung der Räumlichkeiten mit anschließender Feinreinigung durchzuführen.

Längerfristig offenliegende KMF ist mittels Restfaserbindemittel zu sichern. Beim Ausbau der KMF ist das Tragen einer PSA (Atemschutz, Einwegschutzanzug) erforderlich.

Arbeiten mit KMF dürfen nur von fachkundigen Firmen durchgeführt werden.

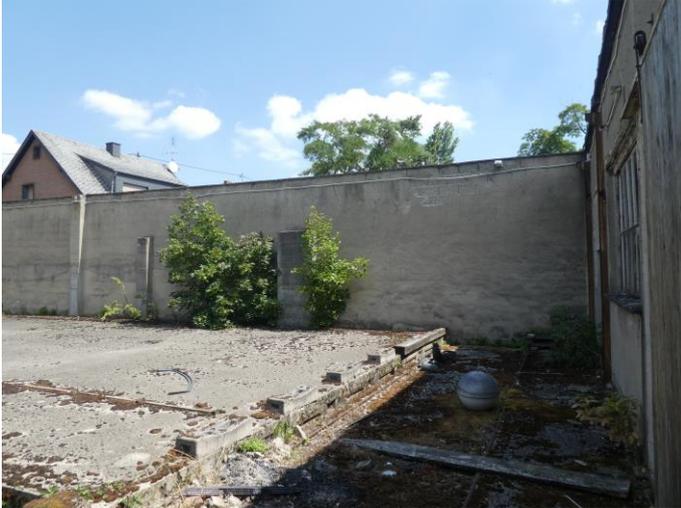
Im Außenbereich finden sich überwiegend betonierte Flächen, bzw. tw. Verbundsteinpflaster. Die zur Ersteinschätzung untersuchte Betonmischprobe P15 ist gemäß LAGA Bauschutt in die Einbauklasse Z0 einzustufen.

Zwischen EFH und Produktionshalle befindet sich eine verputzte Bimssteinmauer als Außengrenze (vermutlich ehemalige Außenwand der erweiterten Produktionshalle).

*Foto 29: Außenbereich, Grenzmauer und Betonflächen*
