# Dokumentation Befahrung

## Vulkanschleifen

**Die Streckenprüfung erfolgte am 13.06.2018 und 17.07.2018 mit dem Fahrrad**

### Streckenprüfung der Vulkanschleifen im Kreis Mayen-Koblenz

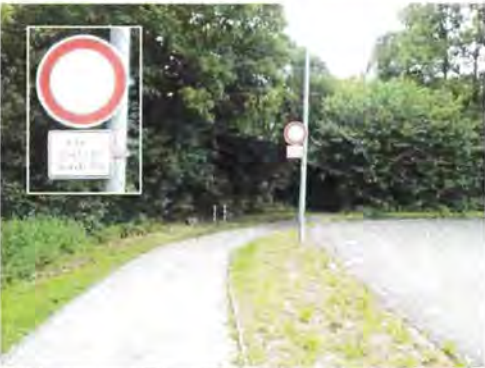
| Nr. | Thema<br>(Farbe =<br>Einstufung) | Beschreibung | Zustän-<br>digkeit | Foto |
|---|---|---|---|---|
| 2 | StVO/<br>StVO-<br>Beschilderung | <p><u>Andernach: Wendehammer Klingelswiese</u></p> <p>Weg in Richtung Andernach-Zentrum nicht für den Radverkehr freigegeben.</p> <p><b>Handlungsbedarf:</b> Prüfung Freigabe für den Radverkehr</p> | Stadt<br>Andernach | |

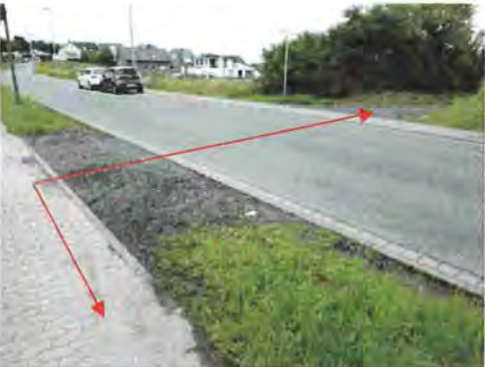
| Nr. | Thema<br>(Farbe =<br>Einstufung) | Beschreibung | Zustän-<br>digkeit | Foto |
|---|---|---|---|---|
| 3 | Wege-<br>belag/<br>Ober-<br>flächenbe-<br>schaffen-<br>heit | <p><u>Andernach: Kirchberg/ Deubach</u></p> <p>Radfahrer queren an dieser Stelle die Straße „Kirchberg“. Der Übergang zwischen Straße und straßenbegleitendem Radweg ist geschottert, der Randstein zur Fahrbahn nicht ausreichend abgesenkt.</p> <p><b>Handlungsbedarf:</b> Befestigung der Fläche zwischen Fahrbahn und Radweg, Nullabsenkung der Fahrbahnbegrenzung an dieser Stelle.</p> | Stadt<br>Andernach | |

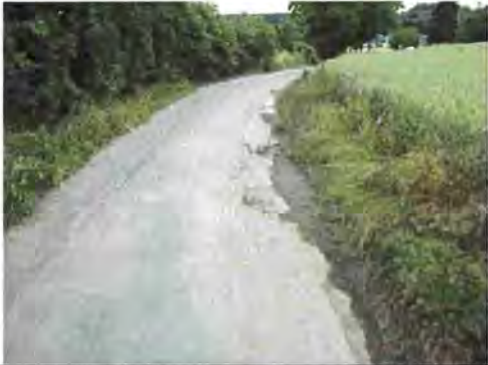
| Nr. | Thema<br>(Farbe =<br>Einstufung) | Beschreibung | Zustän-<br>digkeit | Foto |
|---|---|---|---|---|
| 8 | Wege-<br>belag/<br>Ober-<br>flächenbe-<br>schaffen-<br>heit | <p><u>Andernach-Eich: Wirtschaftsweg zwischen L 116 und K 58</u></p> <p>Im Randbereich des Asphaltweges ist die Oberfläche stellenweise brüchig und uneben. Es gibt mehrere Schlaglöcher.</p> <p><b>Handlungsbedarf:</b> punktuelle Verbesserung der Wegeoberfläche.</p> | Stadt<br>Anderna<br>ch | |

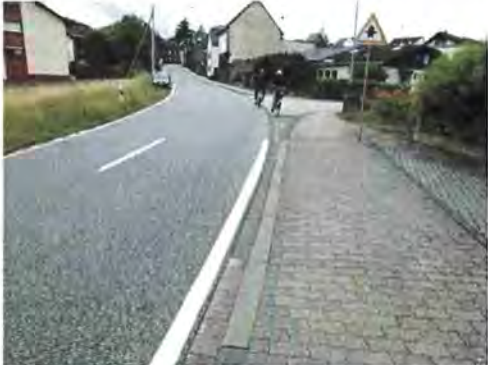
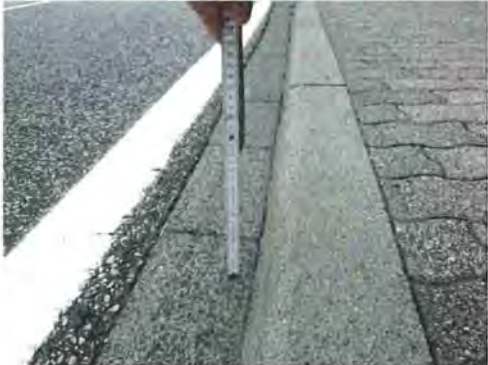
| Nr. | Thema<br>(Farbe =<br>Einstufung) | Beschreibung | Zustän-<br>digkeit | Foto |
|---|---|---|---|---|
| 9 | Wege-<br>belag/<br>Ober-<br>flächenbe-<br>schaffen-<br>heit | <p><u>Andernach-Eich: K 58 / In der Wenk</u></p> <p>Radfahrer in Richtung Eich nutzen den vorhandenen Geh- und Radweg an der K 58 bis zur Einmündung der Straße „In der Wiese“. Ab hier folgt die Führung im Mischverkehr. Der Übergang vom Radweg auf die Fahrbahn ist für Radfahrer aufgrund des Bordsteins nicht komfortabel.</p> <p><b>Handlungsbedarf:</b> sicherer Übergang vom Radweg auf die Fahrbahn. Vgl. ERA Bild 81</p> | Stadt<br>Anderna<br>ch | <br> |

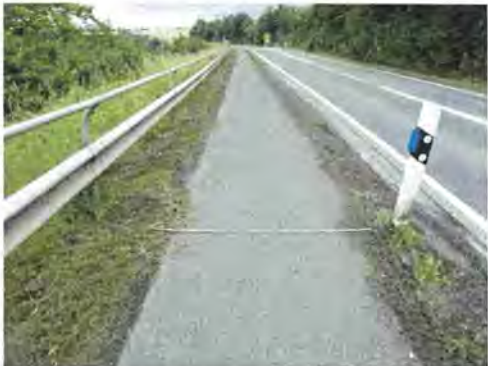
| Nr. | Thema<br>(Farbe =<br>Einstufung) | Beschreibung | Zustän-<br>digkeit | Foto |
|---|---|---|---|---|
| 14 | Befahr-<br>barkeit | <p><u>L 118/ 119 zwischen Nickenich und Kruft</u></p> <p>Die Breite des benutzungspflichtigen Geh- und Radwegs an der Landesstraße beträgt 2,00m (Regelmaß: 2,50m). Diese wird aufgrund von Verschmutzung/Vegetation in manchen Abschnitten nochmal verringert.</p> <p><b>Handlungsbedarf:</b> Prüfung weiterer verkehrssichernder Maßnahmen für den Radverkehr prüfen, regelmäßige Reinigung des Weges</p> | <p>Land (L118)</p> <p>DTV: 6.370 Kfz/24h</p> | |

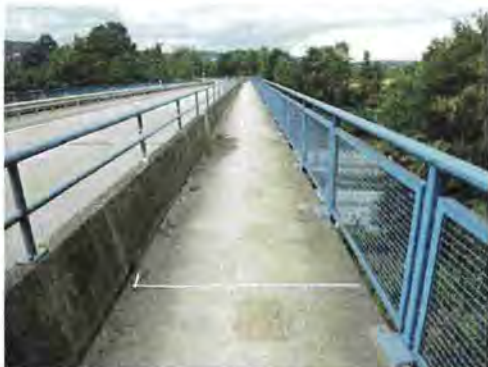
| Nr. | Thema<br>(Farbe =<br>Einstufung) | Beschreibung | Zustän-<br>digkeit | Foto |
|---|---|---|---|---|
| 15 | Befahr-<br>barkeit | <p><u>Brücke L 119 über A 61</u></p> <p>Benutzungspflichtiger Zweirichtungsradweg bei einer Wegebreite von ca. 1,80m auf der Brücke. Engstelle bei Begegnungsverkehr.</p> <p><b>Handlungsbedarf:</b> Hinweis auf Engstelle für Radfahrer – gegenseitige Rücksichtnahme erforderlich.</p> | <p>Land (L 119)</p> | |

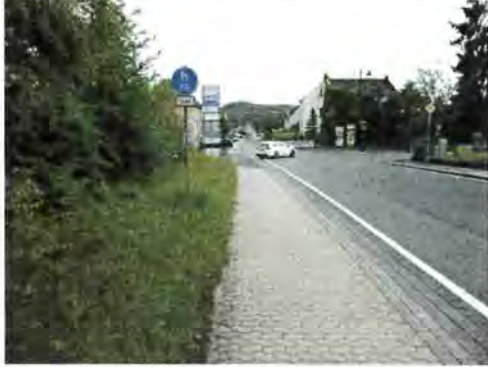
| Nr. | Thema<br>(Farbe =<br>Einstufung) | Beschreibung | Zustän-<br>digkeit | Foto |
|---|---|---|---|---|
| 16 | Führung,<br>Sicherheit | <p><u>Kruft: Ortseingang, Nickenicher Str.</u></p> <p>Übergang zwischen freier Strecke und Ortsdurchfahrt. Ende des Radwegs, Beginn der Mitführung auf der Fahrbahn.</p> <p>An dieser Stelle fehlt eine klare Führung für Radfahrer.</p> <p><b>Handlungsbedarf:</b> Kennzeichnung zur Regelung des Übergangs (Aufstellfläche, Bodenmarkierungen für Fußgänger und Radfahrer etc.) Vgl. ERA 2010, Bild 81</p> | <p>VG Pellenz</p> | |

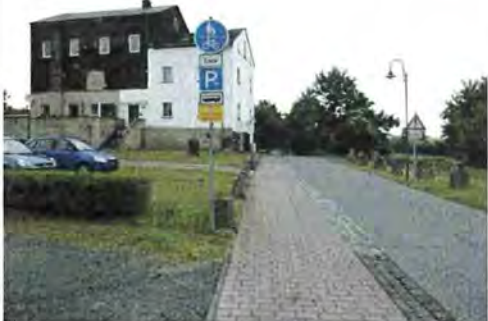
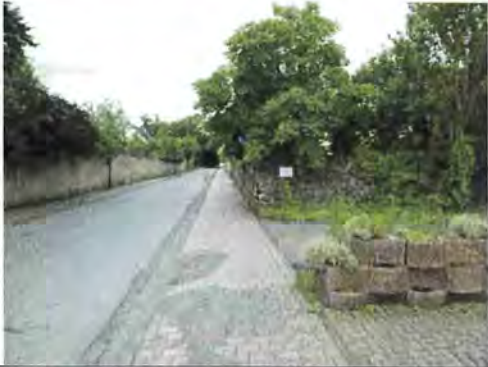
| Nr. | Thema<br>(Farbe =<br>Einstufung) | Beschreibung | Zustän-<br>digkeit | Foto |
|---|---|---|---|---|
| 19 | Führung,<br>Sicherheit | <p><u>Mendig: Brauerstraße</u></p> <p>Benutzungspflichtiger 2-Richtungs-Radweg (VZ 240) (Breite &lt; 2,5 m). Gemeinsame Nutzung mit Fußgängern möglicherweise konfliktträchtig.</p> <p>VZ in Gegenrichtung ist zugewachsen.</p> <p>Verschmutzte Wegeoberfläche (Split)</p> <p><b>Handlungsbedarf:</b> Aufhebung der Benutzungspflicht für Radfahrer in beiden Richtungen prüfen. Führung des Radverkehrs auf der Fahrbahn erscheint unproblematisch.</p> | VG<br>Mendig | |

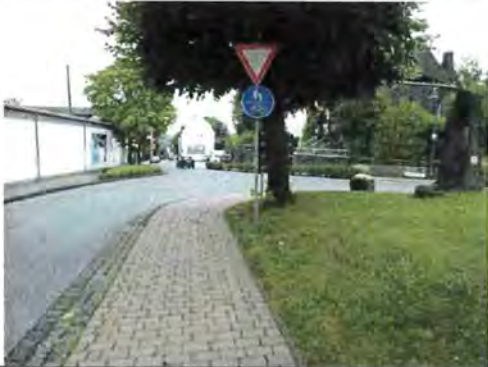
| Nr. | Thema<br>(Farbe =<br>Einstufung) | Beschreibung | Zustän-<br>digkeit | Foto |
|---|---|---|---|---|
| 20 | StVO/StV<br>O-<br>Beschilderung | <p><u>Mendig: Kreuzung Laacher-See-Straße mit Brauerstraße</u></p> <p>Benutzungspflichtiger 2-Richtungsradweg (VZ 240) in der Brauerstraße</p> <p>Wegebreite &lt; 2 m</p> <p>Unzulässige Kombination von HBR-Schildern mit StVO</p> <p><b>Handlungsbedarf:</b> Aufhebung der Benutzungspflicht bei linkem Radweg prüfen. Radfahrer sollten hier die Fahrbahn benutzen.</p> | VG<br>Mendig | |

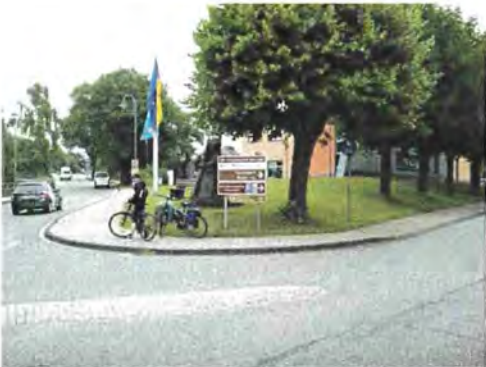
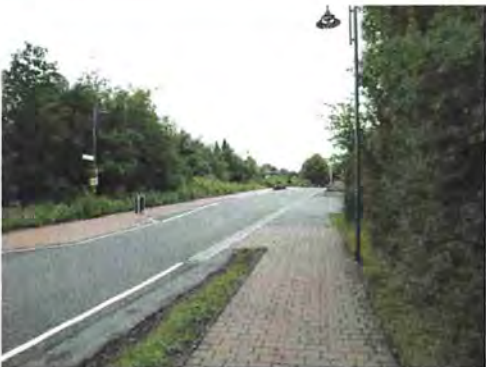
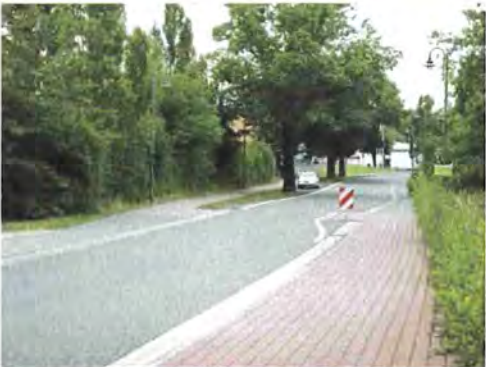
| Nr. | Thema<br>(Farbe =<br>Einstufung) | Beschreibung | Zustän-<br>digkeit | Foto |
|---|---|---|---|---|
| 21 | Führung | <p>Mendig, <i>Laacher-See-Straße</i></p> <p>Unklare Führung für Radfahrer in der Laacher See-Straße.</p> <p><b>Handlungsbedarf:</b> Radfahrer auf der Fahrbahn mitführen. Kennzeichnung Gehweg. Prüfbedarf.</p> | VG<br>Mendig | <br> |

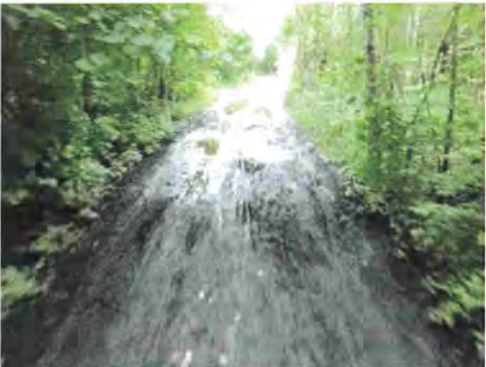
| Nr. | Thema<br>(Farbe =<br>Einstufung) | Beschreibung | Zustän-<br>digkeit | Foto |
|---|---|---|---|---|
| 22 | Wegezu-<br>stand,<br>Wegebe-<br>lag/Oberfl-<br>ächenbe-<br>schaffen-<br>heit | <p><u>Mendig: Lange Kaul</u></p> <p>Schotterweg, tlw. wenig befestigt mit Schlaglöchern</p> <p>Kante am Übergang zwischen Schotterweg und Asphalt der Kaplan-Schlicker-Straße</p> <p><b>Handlungsbedarf:</b> Verbesserung der Wegebeschaffenheit.</p> | | |

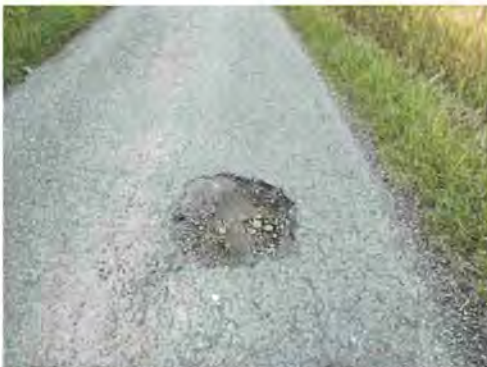
| Nr. | Thema<br>(Farbe =<br>Einstufung) | Beschreibung | Zustän-<br>digkeit | Foto |
|---|---|---|---|---|
| 25 | Wegebe-<br>lag/Oberfl<br>ächenbe-<br>schaffen-<br>heit | <u>Verbindungsweg Men- dig/Kottenheim</u><br><br>Einzelne tiefe Schlaglöcher im Asphaltweg (Sturzgefahr)<br><br><b>Handlungsbedarf:</b> Beseitigung der Schlaglöcher | VG<br>Mendig | |

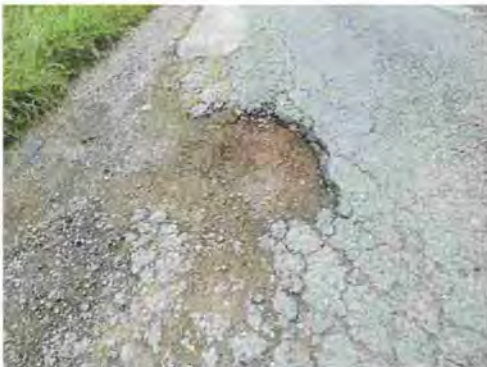
| Nr. | Thema<br>(Farbe =<br>Einstufung) | Beschreibung | Zustän-<br>digkeit | Foto |
|---|---|---|---|---|
| 26 | Wegebe-<br>lag/Oberfl<br>ächenbe-<br>schaffen-<br>heit | <u>Verbindungsweg Men- dig/Kottenheim</u><br><br>Asphaltdecke brüchig<br><br>Einzelne tiefe Schlaglöcher im Asphaltweg (Sturzgefahr)<br><br><b>Handlungsbedarf:</b> Beseitigung der Schlaglöcher | VG<br>Vorderei<br>fel | |

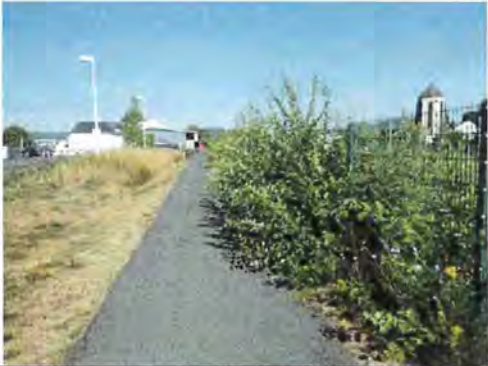
| Nr. | Thema<br>(Farbe =<br>Einstufung) | Beschreibung | Zustän-<br>digkeit | Foto |
|---|---|---|---|---|
| 32 | Vegetati-<br>on<br><br>Vulkan-<br>parkroute<br>(VPR) | <u>Mayen: Maifeld-Radweg im<br/>Bereich Ostbahnhof</u><br><br>In den Weg hineinragende Vegeta-<br>tion schränkt die Verkehrsraum<br>erheblich ein.<br><br><b>Handlungsbedarf:</b><br><br>Vegetation komplett bis zum<br>Zaun zurückschneiden | Stadt<br>Mayen | |

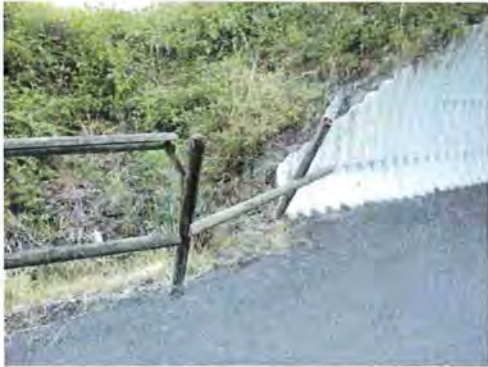
| Nr. | Thema<br>(Farbe =<br>Einstufung) | Beschreibung | Zustän-<br>digkeit | Foto |
|---|---|---|---|---|
| 33 | Sicherheit<br>VPR | <u>Mayen: Maifeld-Radweg an der<br/>Unterführung „Am Wasserturm“</u><br><br>Geländer defekt – Verletzungs-<br>gefahr.<br><br><b>Handlungsbedarf:</b><br><br>Reparatur Geländer, evtl. Bo-<br>denmarkierung anbringen, da<br>sich hier die verfügbare Ver-<br>kehrsfläche gegenüber dem<br>Tunnelquerschnitt verringert | Stadt<br>Mayen | |

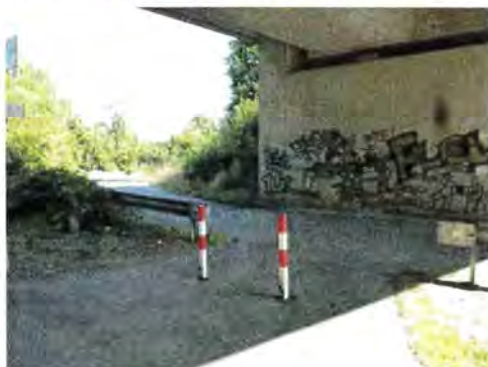
| Nr. | Thema<br>(Farbe =<br>Einstufung) | Beschreibung | Zustän-<br>digkeit | Foto |
|---|---|---|---|---|
| 35 | Befahr-<br>barkeit,<br>Sicherheit<br>VPR | <u>Mayen: Schnittpunkt Gottlieb-<br/>Daimler-Straße mit Maifeldrad-<br/>weg (unter der Brücke B 262)</u><br><br>2 Sperrpfosten, unauffällige<br>Leitplanke innerhalb der kürzes-<br>ten Linienführung<br><br><b>Handlungsbedarf:</b><br><br>Prüfung Erforderlichkeit Sperr-<br>pfosten<br><br>Leitplanke ausreichend erkenn-<br>bar gestalten | Stadt<br>Mayen | |

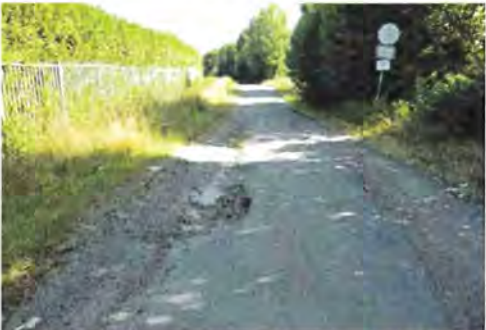
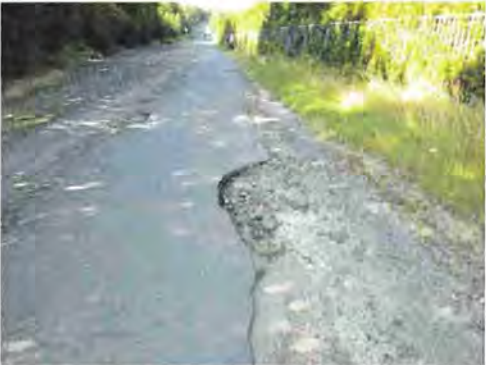
| Nr. | Thema<br>(Farbe =<br>Einstufung) | Beschreibung | Zustän-<br>digkeit | Foto |
|---|---|---|---|---|
| 37 | Sicher-<br>heit,<br>Oberflä-<br>che<br>VPR | <p>Mayen: <u>Parallelweg zur B 262<br/>(Otto-Hahn-Straße)</u></p> <p>Schlagloch !!! Längskante an<br/>den Rändern des Asphaltbelags</p> <p><b>Handlungsbedarf:</b></p> <p>Wegebelag kurzfristig verbes-<br/>sern (aktuell hohe Sturzgefahr)</p> | Stadt<br>Mayen | <br> |

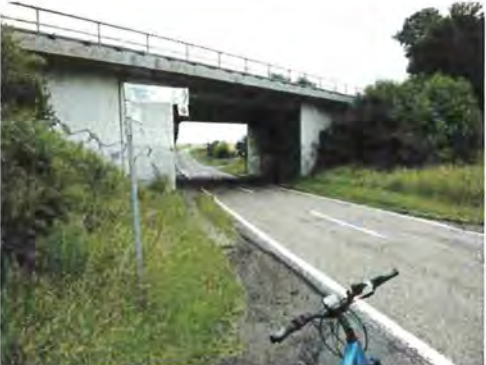
| Nr. | Thema<br>(Farbe =<br>Einstufung) | Beschreibung | Zustän-<br>digkeit | Foto |
|---|---|---|---|---|
| 38 | Führung,<br>Eindeuti-<br>ge Orien-<br>tierung<br>VPR | <p>Kottenheim: <u>Unterführung B<br/>262, Mitführung K 20 (Kotten-<br/>heimer Straße)</u></p> <p>Die Kreisstraße muss in Rich-<br/>tung Thür 2x gequert werden.<br/>Dies muss aus der Beschilder-<br/>ung deutlich hervorgehen.</p> <p>VZ 205 (Vorfahrt gewähren) aus<br/>Richtung Kottenheim nicht vor-<br/>handen. Aus Richtung Mayen ist<br/>VZ 205 vorhanden.</p> <p><b>Handlungsbedarf:</b> Prüfung der<br/>StVO-Ausstattung - VZ 138<br/>(Radverkehr) vorhanden?</p> | VG<br>Vorderei<br>fel<br><br>DTV:<br>1.344<br>Kfz/24h | |

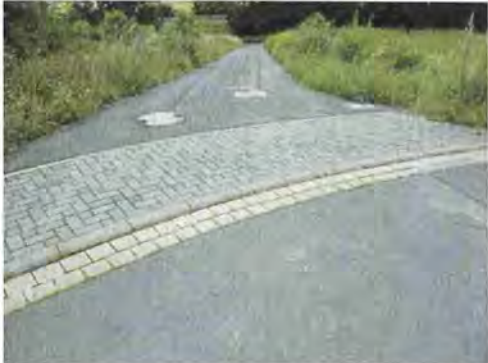
| Nr. | Thema<br>(Farbe =<br>Einstufung) | Beschreibung | Zustän-<br>digkeit | Foto |
|---|---|---|---|---|
| 39 | Befahr-<br>bar-<br>keit/Hinde-<br>rnis | <u>Kottenheim: Wendehammer<br/>„Gewerbepark Kottenheim“</u><br><br>Keine Bordsteinabsenkung<br><br><b>Handlungsbedarf:</b> Niveauglei-<br>che Absenkung der Bordsteine<br>zur Komfortverbesserung. | VG<br>Vorderei-<br>fel | |

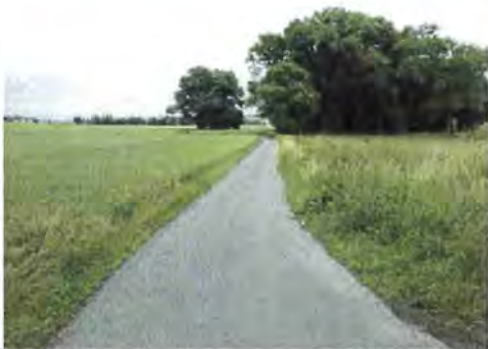
| Nr. | Thema<br>(Farbe =<br>Einstufung) | Beschreibung | Zustän-<br>digkeit | Foto |
|---|---|---|---|---|
| 40 | Beschilde-<br>rung/Orie-<br>ntierung<br><br>VPR | <u>Kottenheim: Wirtschaftsweg an<br/>der Anschlussstelle B 262 / B<br/>256</u><br><br>Orientierung nicht möglich,<br>HBR-Pfosten umgefahren (noch<br>vorhanden)<br><br><b>Handlungsbedarf:</b> HBR-<br>Beschilderung ersetzen. | VG<br>Vorderei-<br>fel | |

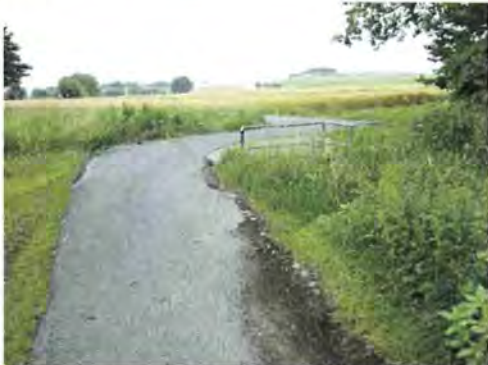
| Nr. | Thema<br>(Farbe =<br>Einstufung) | Beschreibung | Zustän-<br>digkeit | Foto |
|---|---|---|---|---|
| 41 | Sicherheit<br><br>VPR | <u>Thür: Überquerung Thürer Bach</u><br><br>Unzureichende Erkennbarkeit<br>des Geländers und befahrbarer<br>Wegebereich<br><br><b>Handlungsbedarf:</b> Prüfung, ob<br>das Gelände auffälliger gestal-<br>tet werden kann, Prüfung Er-<br>kennbarkeit des befahrbaren<br>Wegebereichs (evtl. mit Boden-<br>markierungen verbessern) | VG<br>Mendig | |

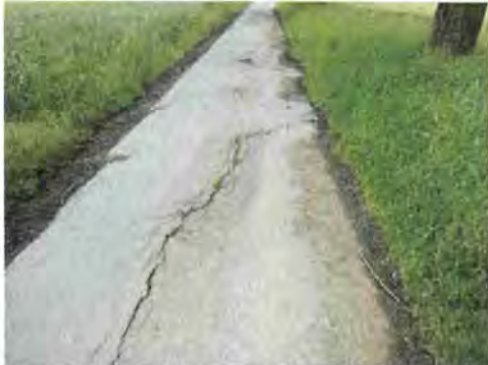
| Nr. | Thema<br>(Farbe =<br>Einstufung) | Beschreibung | Zustän-<br>digkeit | Foto |
|---|---|---|---|---|
| 42 | Wegebe-<br>lag/Oberfl-<br>ächenbe-<br>schaffen-<br>heit<br><br>VPR | <u>Thür: Wirtschaftsweg entlang<br/>Thürer Bach (westlich der L 113)</u><br><br>Unebener Wegebelag durch<br>Wurzelaufbrüche/ Belagsenkung<br><br><b>Handlungsbedarf:</b> Verbesse-<br>rung der Wegeoberfläche, ggf.<br>Hinweis auf Unebenheiten. | VG<br>Mendig | |

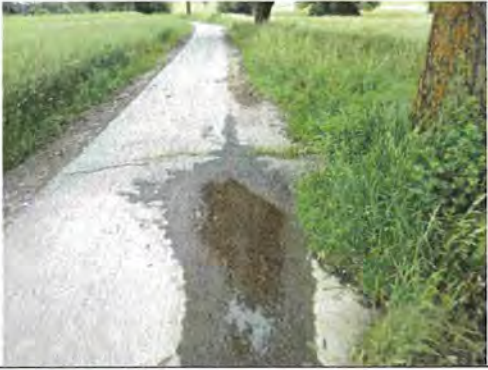
| Nr. | Thema<br>(Farbe =<br>Einstufung) | Beschreibung | Zustän-<br>digkeit | Foto |
|---|---|---|---|---|
| 43 | <b>Wegebe-<br/>lag/Oberfl<br/>ächenbe-<br/>schaffen-<br/>heit</b><br><b>VPR</b> | <u>Thür: Schotterweg durch Thürer<br/>Wiesen</u><br><br>Unebener Wegebelag, Schlag-<br>löcher, Regenwasser bleibt auf<br>dem Weg stehen<br><br><b>Handlungsbedarf:</b> Punktuelle<br>Verbesserung der Wegeoberflä-<br>che. Ggf. Einschränkung der<br>Nutzung durch schwere Fahr-<br>zeuge prüfen. | VG<br>Mendig | |

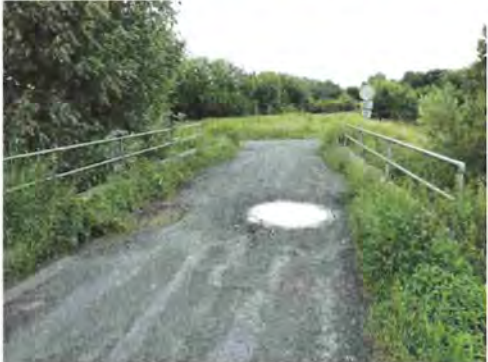
| Nr. | Thema<br>(Farbe =<br>Einstufung) | Beschreibung | Zustän-<br>digkeit | Foto |
|---|---|---|---|---|
| 44 | <b>Sicher-<br/>heit, We-<br/>gebe-<br/>lag/Oberfl<br/>ächenbe-<br/>schaffen-<br/>heit</b><br><b>VPR</b> | <u>Thür: Übergang über Thürer<br/>Bach</u><br><br>Schlaglöcher im Brückenbereich<br><br><b>Handlungsbedarf:</b> Verbesse-<br>rung der Wegeoberfläche mit<br>Beseitigung der Schlaglöcher | VG<br>Mendig | |

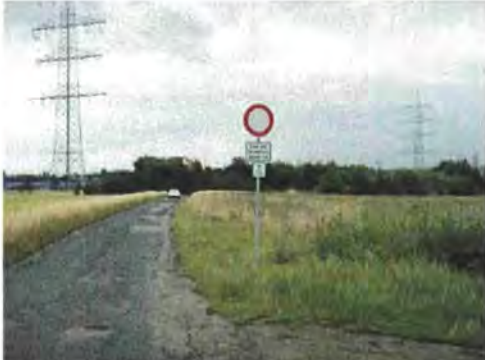
| Nr. | Thema<br>(Farbe =<br>Einstufung) | Beschreibung | Zustän-<br>digkeit | Foto |
|---|---|---|---|---|
| 54 | StVO/<br>StVO-<br>Beschilderung<br><br>Nette-<br>Obst-<br>Radrunde<br>(NOR) | <p><u>Andernach: Stadionstraße Richtung Unterführung K 47</u></p> <p>Freigabe für Radverkehr fehlt</p> <p><b>Handlungsbedarf:</b> Freigabe für Radverkehr prüfen.</p> | Stadt<br>Andernach | |

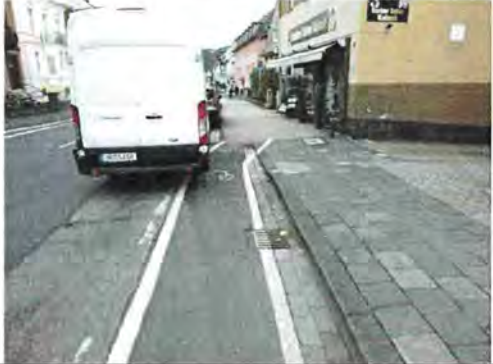
| Nr. | Thema<br>(Farbe =<br>Einstufung) | Beschreibung | Zustän-<br>digkeit | Foto |
|---|---|---|---|---|
| 57 | Sicher-<br>heit,<br>StVO/<br>StVO-<br>Beschilde-<br>rung<br>NOR | <u>Andernach: Breite Straße, Schil-<br/>lering, Stadionstraße</u><br>Richtungsbezogener, benut-<br>zungspflichtiger Radweg entlang<br>der „Breite Straße“, „Schil-<br>lering“, „Stadionstraße“, mehrere<br>Gefahrenpunkte durch Einmün-<br>dungen, Längsparken direkt am<br>Radweg (aufgehende Türen<br>etc.), zugestellter Radweg (sie-<br>he Foto) etc. | Stadt<br>Anderna<br>ch | |

| Nr. | Thema<br>(Farbe =<br>Einstufung) | Beschreibung | Zustän-<br>digkeit | Foto |
|---|---|---|---|---|
| | | <p>Vgl. Hinweis eines Bürgers vom 26.6.2018 an LBM RLP, weitergeleitet am 27.6. an Stadt Andernach.</p> <p><b>Handlungsbedarf:</b> Möglichkeiten zur Verbesserung der Situation für Radfahrer prüfen – gilt für beide Richtungen.</p> | | |

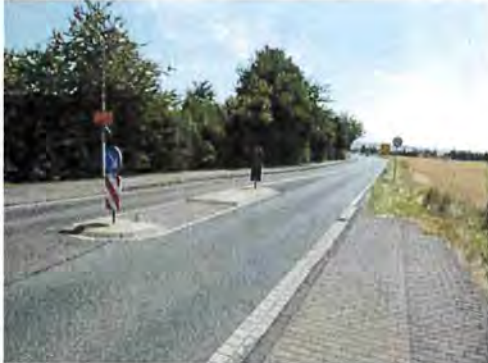
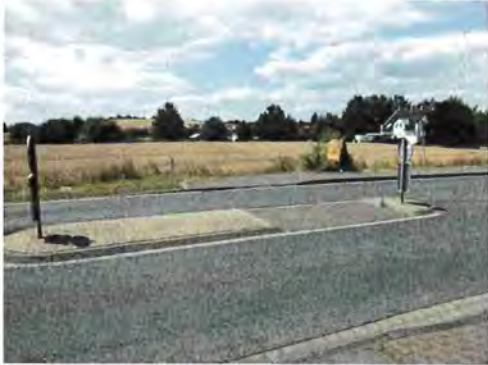
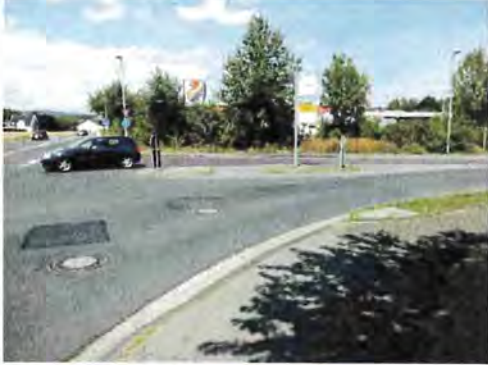
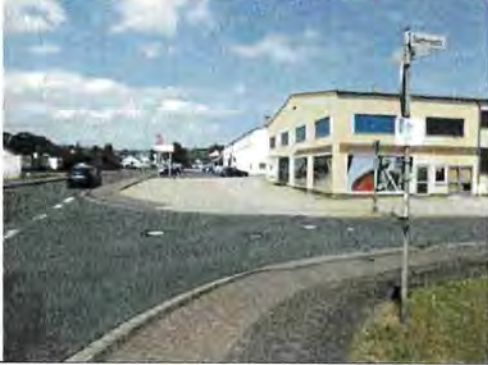
| Nr. | Thema<br>(Farbe =<br>Einstufung) | Beschreibung | Zustän-<br>digkeit | Foto |
|---|---|---|---|---|
| 62 | Sicher-<br>heit, Ori-<br>entierung,<br>StVO/<br>StVO-<br>Beschild-<br>erung | <p><u>Mendig: Bahnstraße (L 113),<br/>Höhe Einmündung Siemens-<br/>straße</u></p> <p>Radweg südlich der L 113 en-<br/>det, Zusammenführung mit Ge-<br/>genrichtung nördlich der L 113,<br/>Tiefe der Querungshilfe &lt; 2 m,<br/>kein VZ 240 in Richtung B 256<br/>auf der nördlichen Seite der L<br/>113 vorhanden, Orientierung<br/>schwierig</p> <p>Querung einmündende Straßen<br/>(<i>Siemensstraße, Robert-Bosch-<br/>Straße</i>) ohne Klarheit, wer Vor-<br/>fahrt hat (Radfahrer oder Kfz-<br/>Verkehr)</p> <p><b>Handlungsbedarf:</b> Prüfung<br/>Ausführung Querungshilfe, Prü-<br/>fung Mitführung der Radfahrer<br/>auf der Fahrbahn der L 113 bis<br/>zur Querung B 256</p> <p>Verbesserung der Orientierung<br/>durch Bodenmarkierungen<br/>(Richtungspfeile + Piktogram-<br/>me)</p> | <p>Land (L<br/>113)</p> <p>DTV:<br/>7.372<br/>Kfz/24h</p> | |

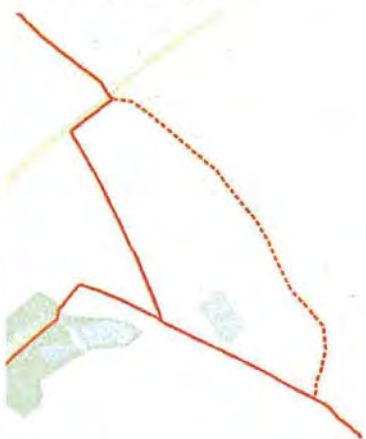
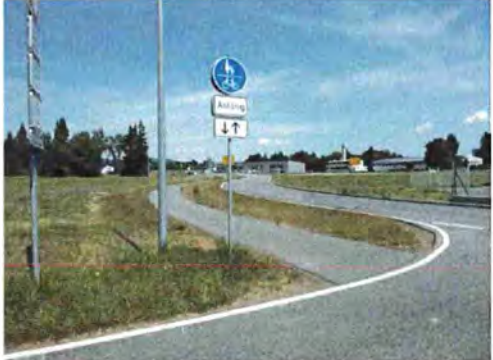
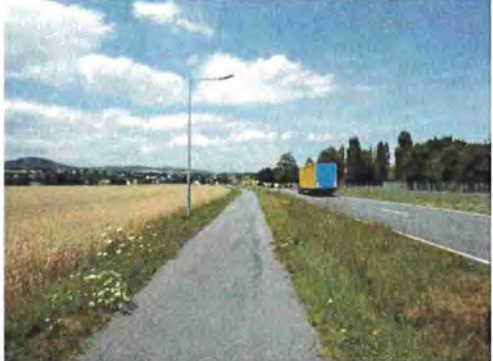
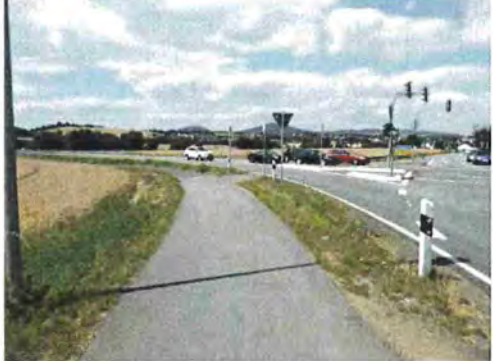
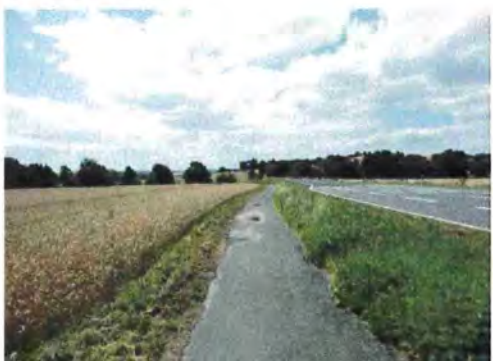
| Nr. | Thema<br>(Farbe =<br>Einstufung) | Beschreibung | Zustän-<br>digkeit | Foto |
|---|---|---|---|---|
| 63 | Strecken-<br>alternative | <p><u>Mendig-Flugplatz: Kreuzung B<br/>256 / L 120 bis Anschluss an<br/>Vulkanparkroute</u></p> | | <p>Fotos des neuen Radwegs entlang der L<br/>120:</p> |

| Nr. | Thema<br>(Farbe =<br>Einstufung) | Beschreibung | Zustän-<br>digkeit | Foto |
|---|---|---|---|---|
| | | <p>Vorschlag zur Änderung der Streckenführung:</p> <p>Alternativ zur vorgeschlagenen Route entlang der B 256 und entlang des Kelbaches sollte die aktuell HBR-beschilderte Strecke entlang der L 120 (asphaltierter Weg (mind. 2,50 m breit, beleuchtet)) für die Führung der Vulkanschleifen gewählt werden.</p> | | <p>Fotos entlang der B 256 und Wirtschaftsweg:</p> |

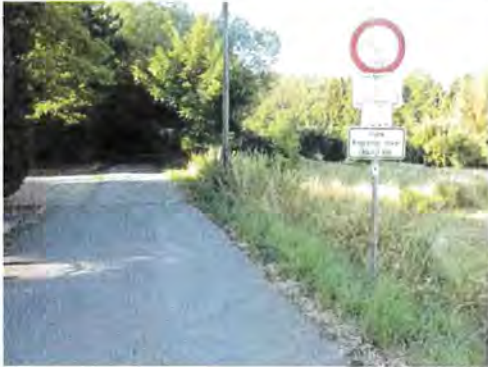
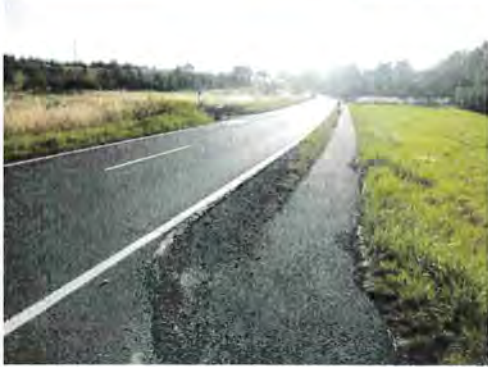
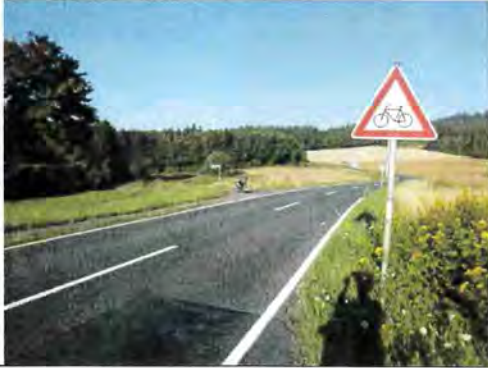
| Nr. | Thema<br>(Farbe =<br>Einstufung) | Beschreibung | Zustän-<br>digkeit | Foto |
|---|---|---|---|---|
| 69 | StVO/<br>StVO-<br>Beschilderung<br>Sicherheit,<br>Führung | <p><u>Bell: Ortseingang L 82</u></p> <p>Wirtschaftsweg nach Obermendig: Zusatzzeichen „Radfahrer frei“ verblasst und nicht mehr lesbar.</p> <p>Unklare Führung für Radfahrer in Richtung Bell. Ein Asphaltstreifen (1 m breit) ist bis OD Bell vorhanden. Kein Übergang zur Straße</p> <p>In Richtung Mendig muss sich der Radfahrer bei hohen Geschwindigkeiten der Kfz ohne Abbiegespur bzw. Querungshilfe auf der L 82 mitfahren bzw. links abbiegen</p> <p>Mitführung über L 82 ca. 150 m</p> <p><b>Handlungsbedarf:</b> Klärung der Führung. Prüfung, ob weitere Maßnahmen zur sicheren Führung möglich sind.</p> <p>Verbreiterung des vorhandenen Gehwegs</p> | <p>LBM, L 82</p> <p>DTV:<br/>2.091<br/>Kfz/24h</p> | <br><br> |

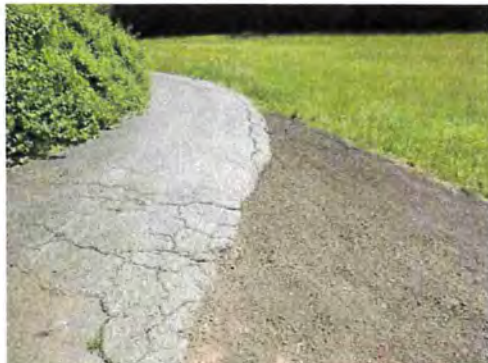
| Anbindung Römerbergwerk Meurin | | | | |
|---|---|---|---|---|
| 78 | Sicherheit<br>HBR-<br>beschildert | <u>Kretz: Weg parallel A 61</u><br>Kante mit Höhendifferenz zwischen Asphalt und Schotterbelag<br><b>Handlungsbedarf:</b><br>Übergang nivellieren | VG<br>Pellenz | |

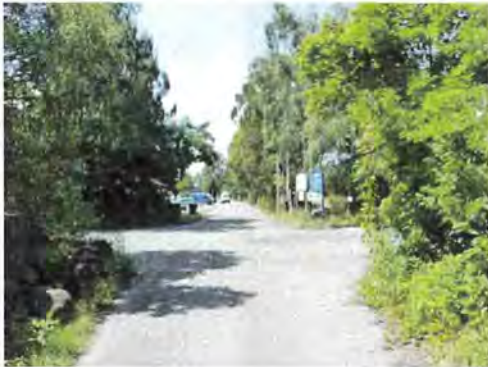
| Nr. | Thema<br>(Farbe =<br>Einstufung) | Beschreibung | Zustän-<br>digkeit | Foto |
|---|---|---|---|---|
| 81 | StVO/<br>StVO-<br>Beschilderung<br>HBR-<br>beschildert | <p><u>Kretz: Mühlenstraße</u></p> <p>Vegetation ragt ins Lichtraumprofil, aus Richtung Osten ist kein VZ 205 vorhanden (in Gegenrichtung schon) Vorfahrtssituation dadurch unklar</p> <p><b>Handlungsbedarf:</b></p> <p>Lichtraumprofil dauerhaft freistellen, Prüfung StVO-Beschilderung bzw. Vorfahrtsregelung</p> | VG<br>Pellenz | |

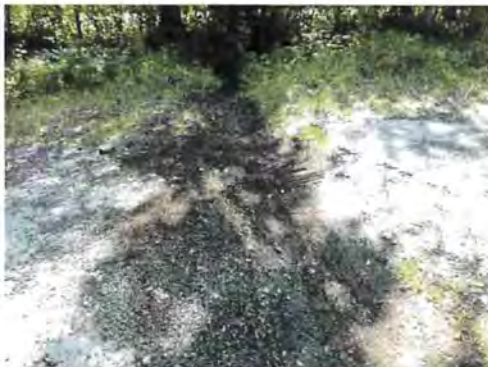
| Nr. | Thema<br>(Farbe =<br>Einstufung) | Beschreibung | Zustän-<br>digkeit | Foto |
|---|---|---|---|---|
| 82 | Wegequalität | <p><u>Kretz: Weg parallel (nördlich B 256)</u></p> <p>Querrinne über gesamte Wegebreite</p> <p><b>Handlungsbedarf:</b></p> <p>Da die Querrinne für die Wasserableitung erforderlich ist, sollte die Aufstellung von Hinweisschildern („Rinne“ o.ä.) in beide Richtungen geprüft werden</p> | | |

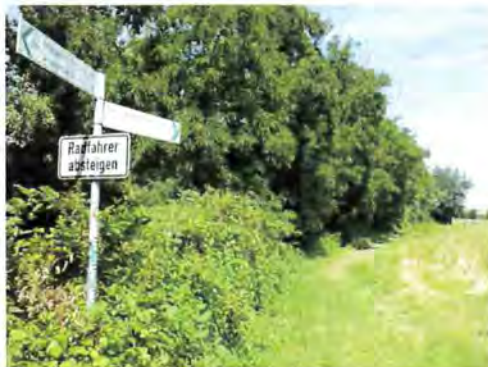
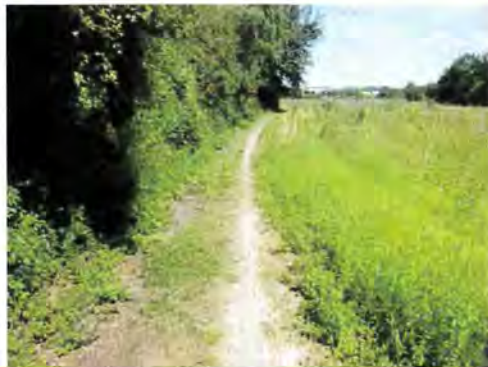
| Nr. | Thema<br>(Farbe =<br>Einstufung) | Beschreibung | Zustän-<br>digkeit | Foto |
|---|---|---|---|---|
| 83 | Wegebreite, Wegebelag, Befahrbarkeit, Sicherheit<br>HBR-beschildert | <p><u>Kretz: Pfadabschnitt zum Eingang Römerbergwerk</u></p> <p>Ca. 250 m langer Pfadabschnitt mit naturnahem Untergrund (Erde, Gras), Steilstück und Zaundurchlass am Eingang Römerbergwerk</p> <p>Dieser Abschnitt ist im aktuellen Zustand nicht befahrbar. Im Herbst, Winter und Frühjahr ist der Zustand noch schlechter geeignet (selbst für schiebende Radfahrer)</p> <p><b>Handlungsbedarf:</b></p> <p>Wegeausbau</p> | VG<br>Pellenz | <br> |
